Ricostruzioni teoriche del collasso del ponte tra Albiano Magra e Caprigliola

Si descrivono di seguito i risultati sintetici di natura numerica ottenuti da un gruppo di lavoro costituito da ricercatori ed ingegneri, per valutare le possibili cause di collasso del ponte di Caprigliola nell'Aprile del 2020.

Il ponte in c.a. ubicato tra Albiano Magra e Caprigliola (nella provincia di Massa e Carrara in Toscana), di circa 280 metri di lunghezza, è repentinamente crollato nel fiume Magra nell'Aprile del 2020. Il crollo del ponte, di notevole valore storico e solitamente molto trafficato, non causò decessi molto probabilmente grazie alla fortuita concomitanza con il lock-down dovuto alla prima fase acuta della pandemia.

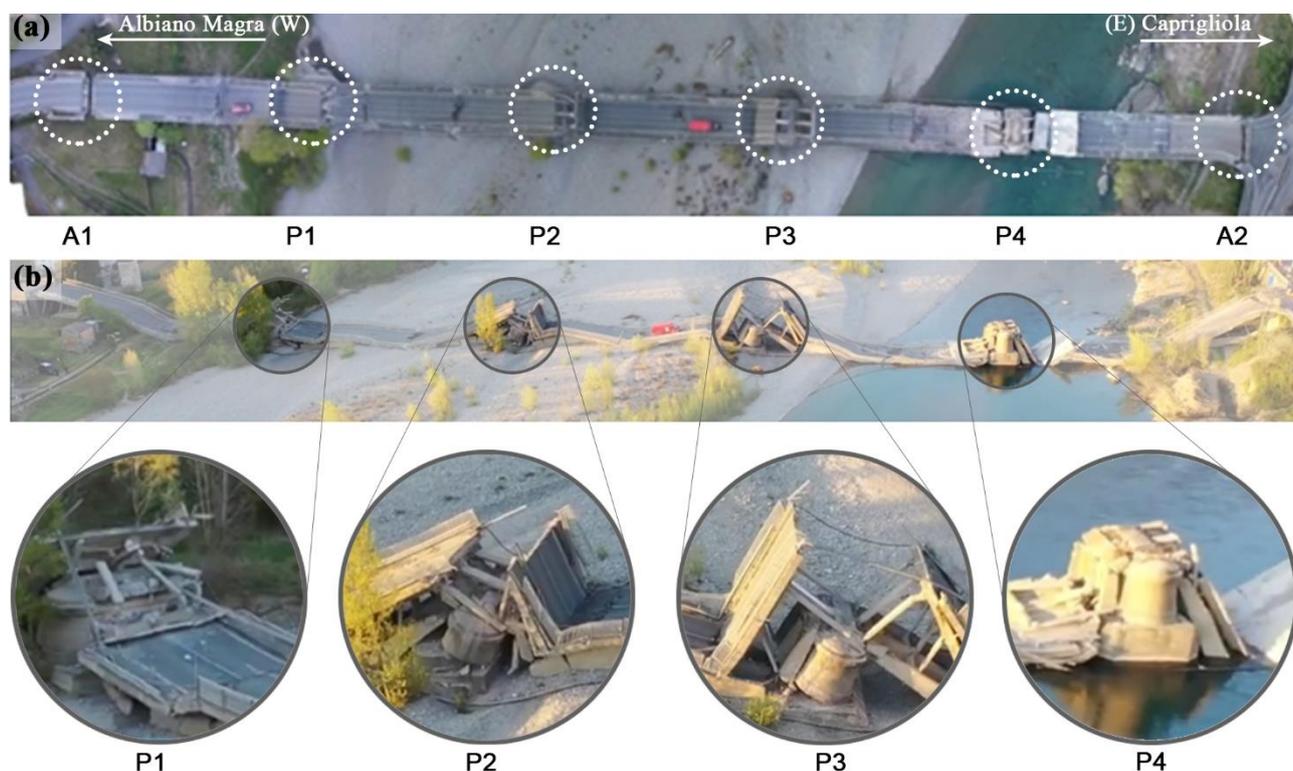
Lo studio delle macerie è stato condotto attraverso la selezione di numerose foto aeree e in situ tra le quali quelle in Figura 3. Nonostante l'apparente distribuzione simmetrica dei detriti osservata nella vista globale dall'alto, mostrata in Figura 3(a), da un'attenta analisi visiva della Figura 3(b) si può comunque rilevare che una rottura locale non simmetrica iniziale potrebbe aver innescato il crollo "a cascata" dell'intero ponte. Infatti, le rotazioni residue, rispetto all'asse trasversale del ponte, della pila P2 e P3 verso la spalla A2 sono una possibile indicazione che il crollo progressivo del ponte non può aver avuto inizio dal lato della spalla A1, dato che i pilastri avrebbero potuto ruotare solo verso la direzione in cui è venuto a mancare il supporto all'arco. Quindi, questa considerazione suggerirebbe che qualcosa sia accaduto sul lato della spalla A2 (lato Capriogliola).

Fig.3 Distribuzione dei resti post-crollo: (a) vista dall'alto, (b) vista prospettica globale da sud.

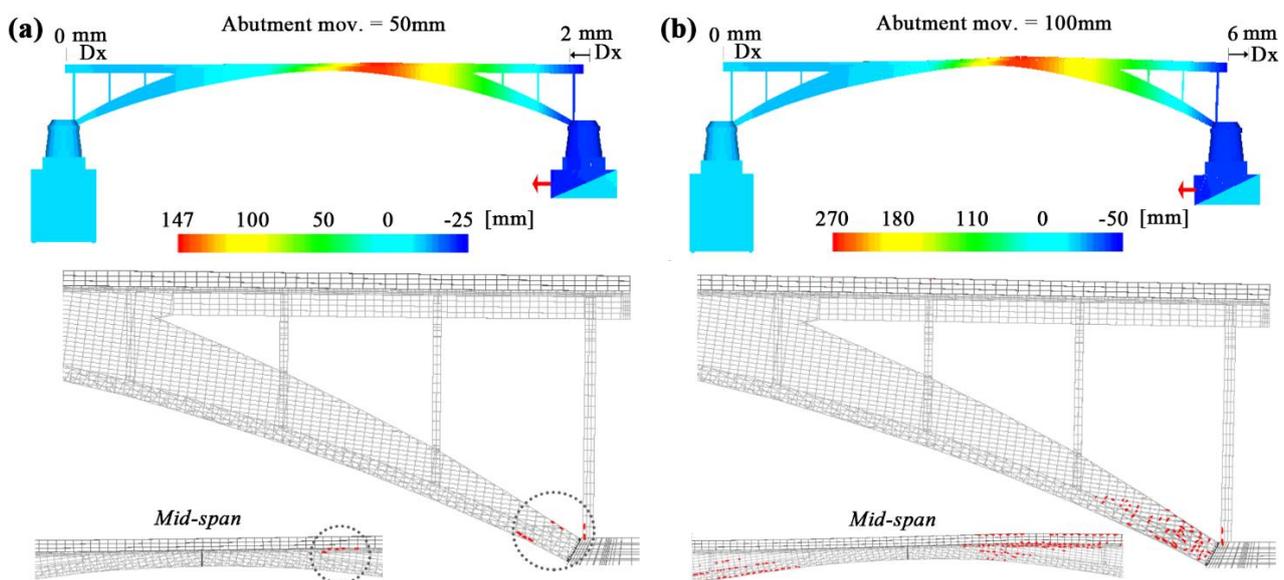
- Variazioni costruttive o accidentali dell'altezza della gola delle cerniere di estremità avrebbero potuto ridurre notevolmente la capacità rotazionale rispetto a quella che avrebbe dovuto essere per un ponte ed arco a 3 cerniere (teoricamente isostatico) portando ad una concentrazione di danno in corrispondenza delle sezioni critiche in prossimità dell'imposta, come mostrato in Figura 6(a e b).

Fig.6 Spostamento verticale e sviluppo degli snervamenti delle armature (in rosso) in seguito ad uno spostamento orizzontale su un piano inclinato di 30° per (a) 50 mm e (b) 100 mm.

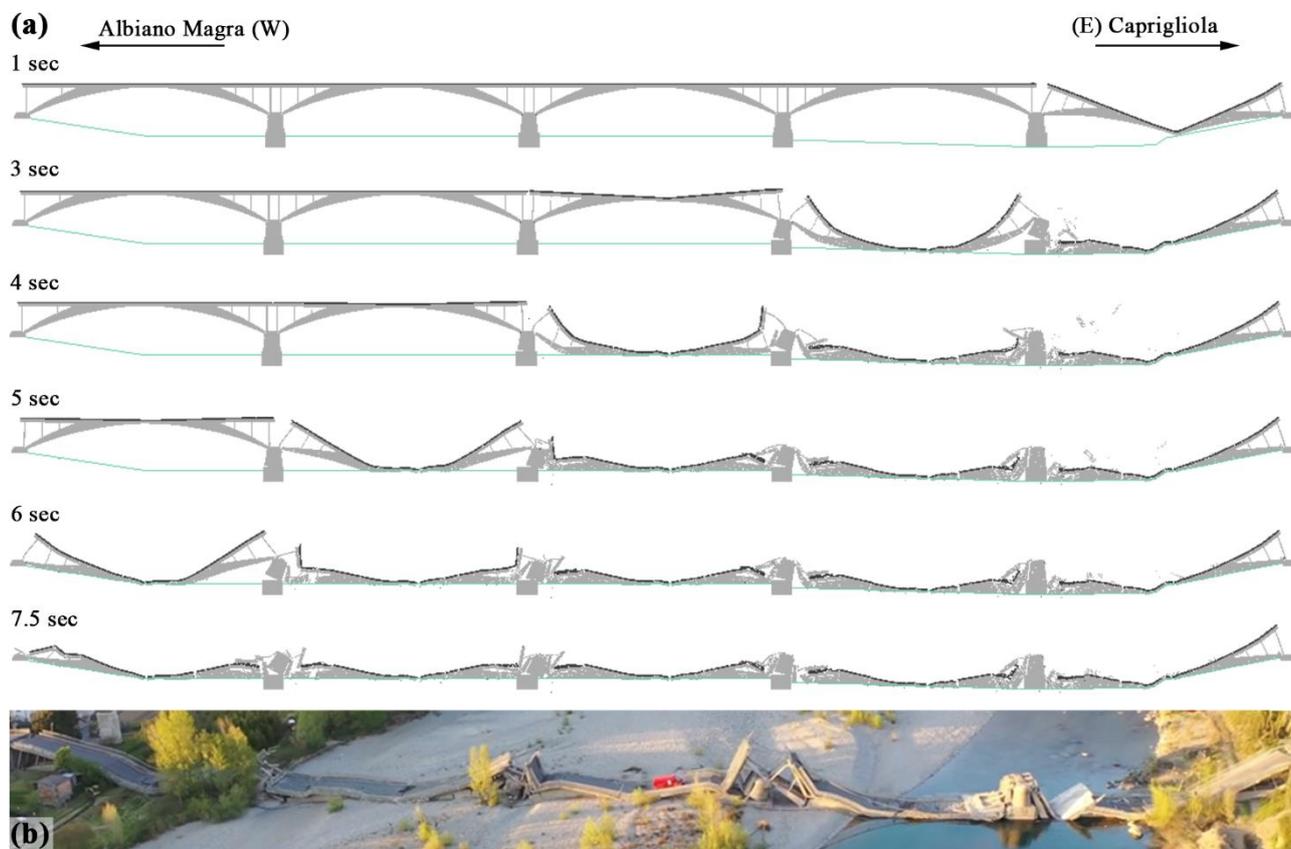
piastra negli anni 90' ed a potenziali movimenti della pila/spalla sul versante Caprighiola. La sequenza inizia con il crollo della prima campata sul lato Caprighiola, per poi propagarsi alla campata adiacente e così via fino al crollo dell'intero ponte. La configurazione finale dei detriti prevista dal modello (a 7.5 secondi in Figura 7(a)) è compatibile con quella osservata in loco (Figura 7(b)).

Fig.7 (a) Sequenza di collasso progressivo per come ottenuta con il modello numerico agli elementi discreti (AEM) e (b) macerie osservate in sito a seguito del crollo.
