Controllo delle dighe in esercizio in Sicilia

26 Aprile 2017

Ministero Infrastrutture e Trasporti
Direzione Generale per le dighe e le
infrastrutture idriche ed elettriche
Ufficio tecnico per le dighe Palermo

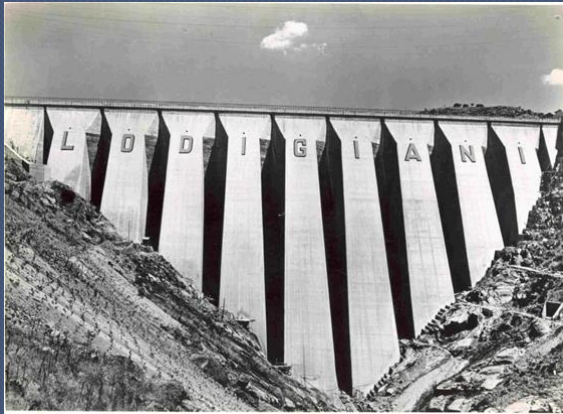
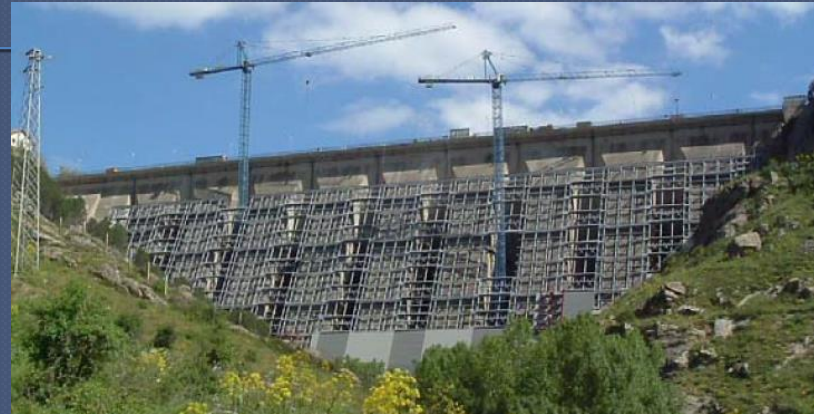
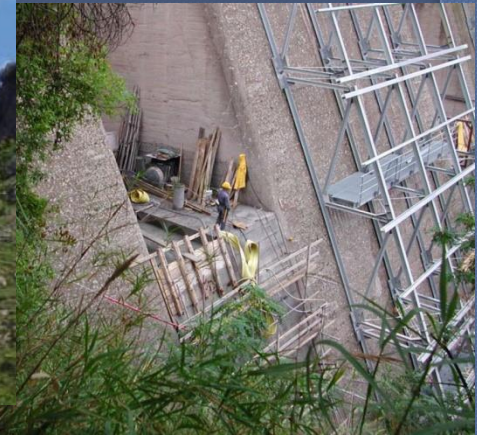
Esempio 1

Lavori di risanamento strutturale dello sbarramento conclusi

- **Contrafforti antisismici**
- **Protezione termica**
- **Iniezione lesioni**

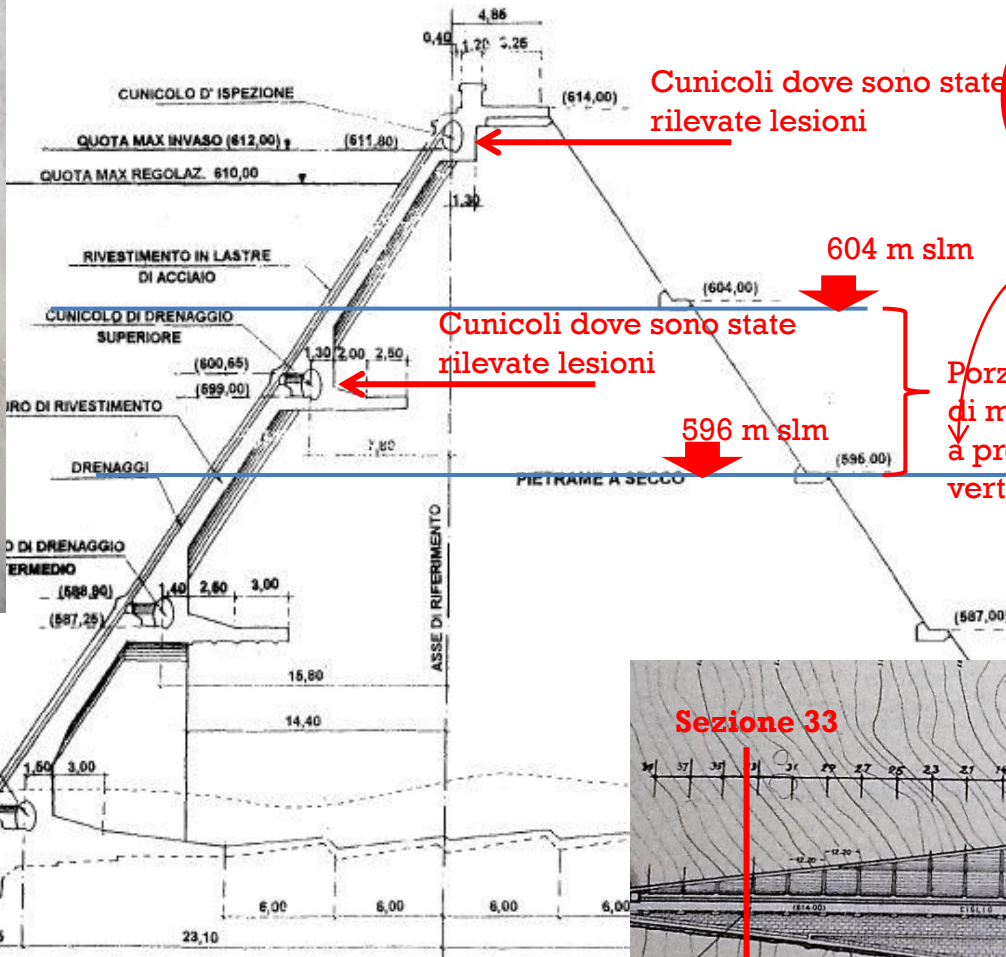
SEZIONE TRASVERSALE TIPO

Cunicoli dove sono state rilevate lesioni

Porzione del paramento di monte Sezione 5 lesione a prevalente sviluppo verticale

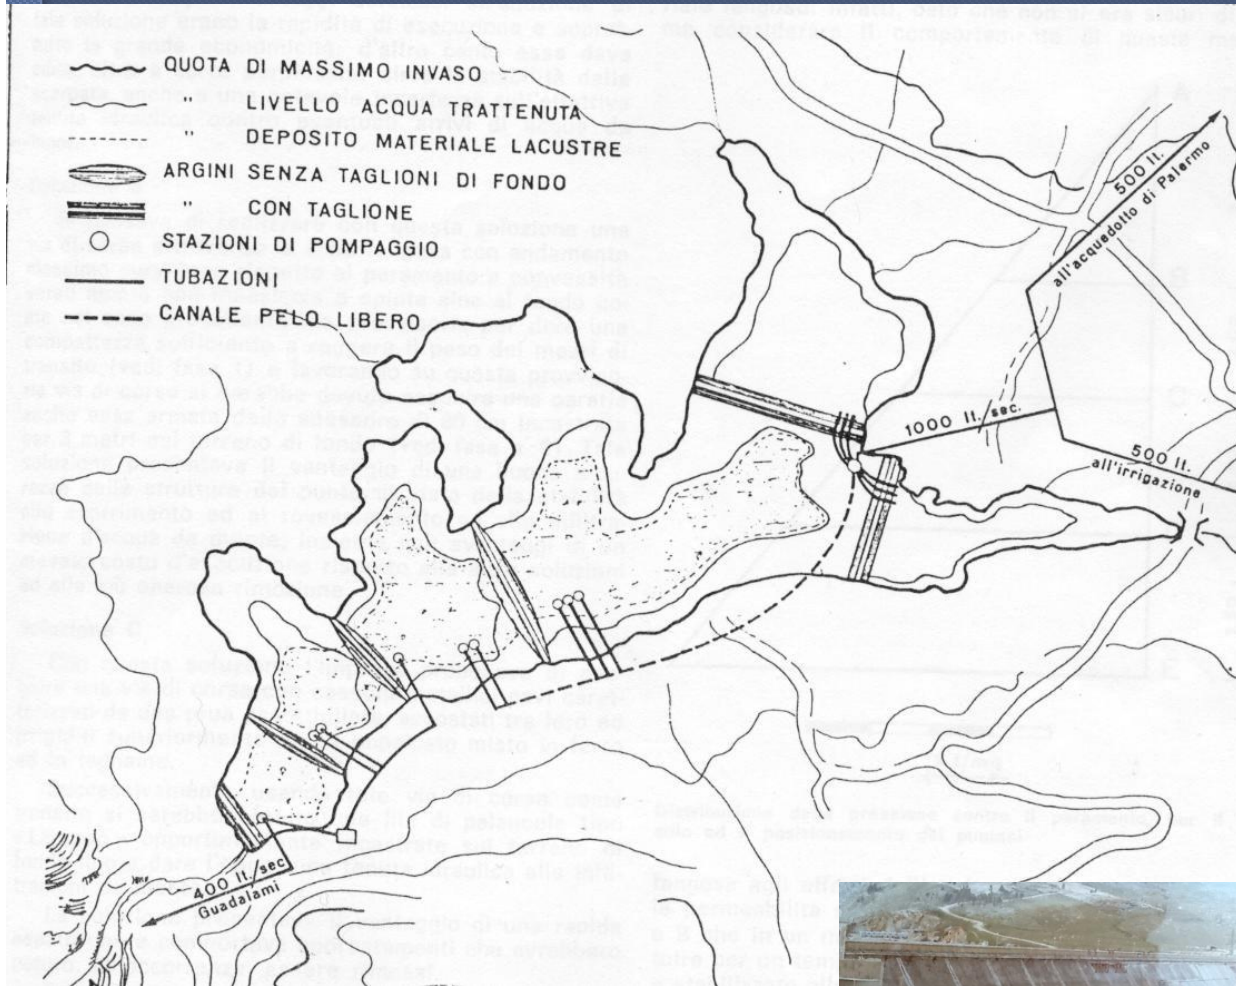
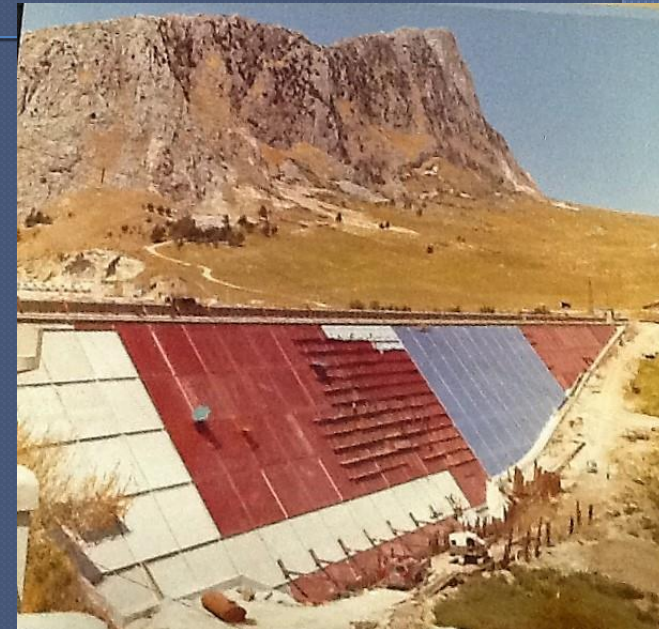
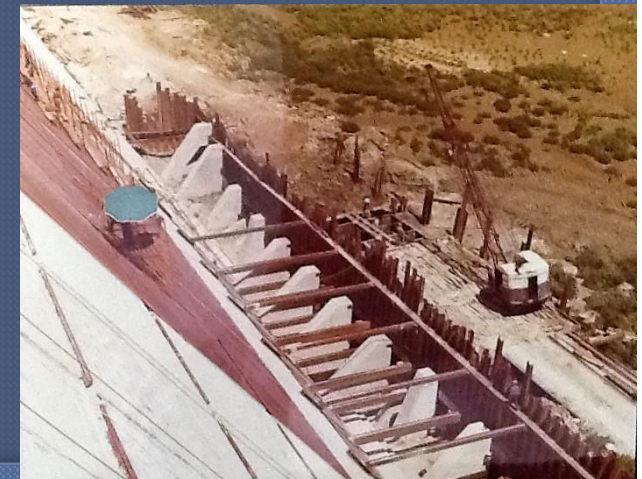
I danni alla struttura di sbarramento hanno reso necessario lo svasso completo del serbatoio

Lo scarico dalla derivazione e dal fondo hanno causato danni alle opere di valle, non sono presenti infrastrutture tra i due serbatoi.

Il serbatoio è rimasto svasato per due anni circa con gravi disordini della popolazione

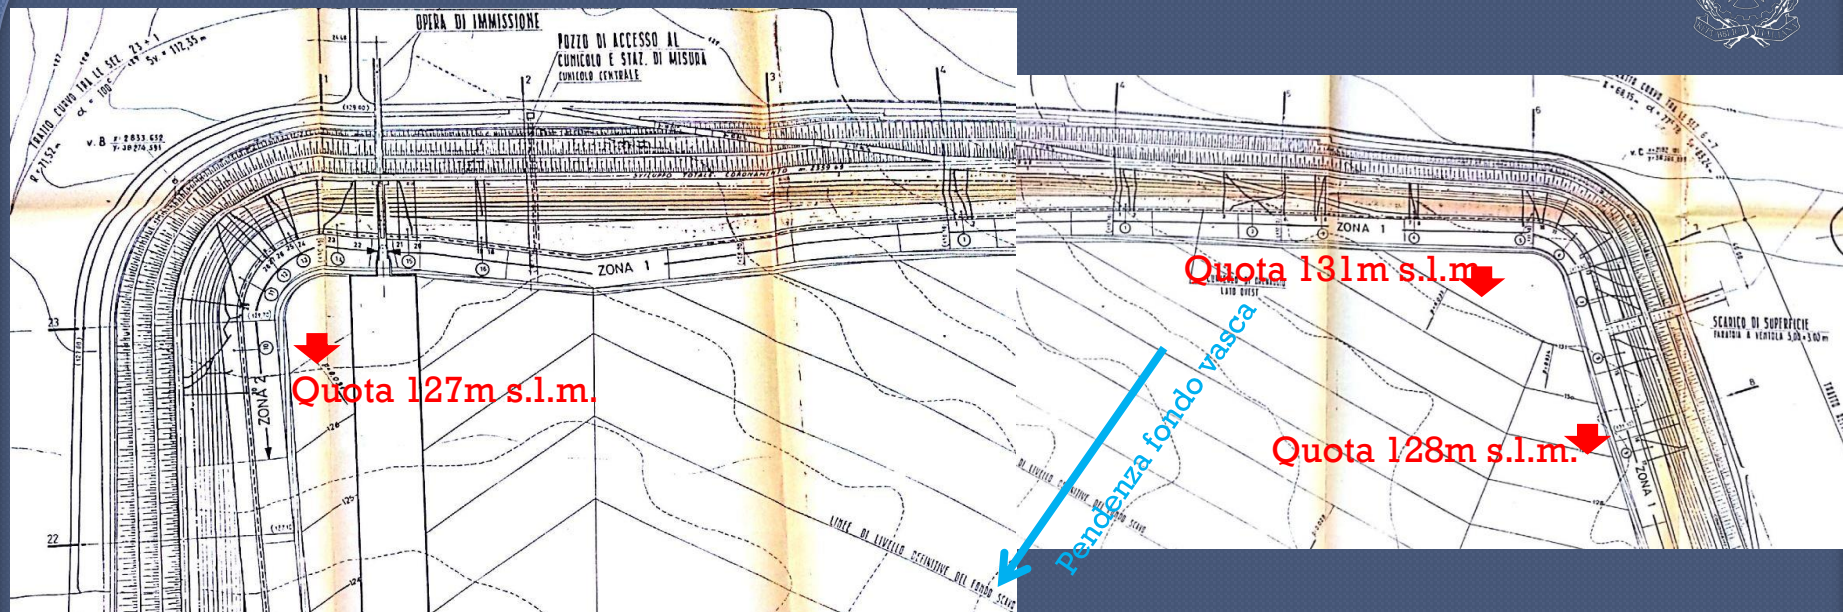
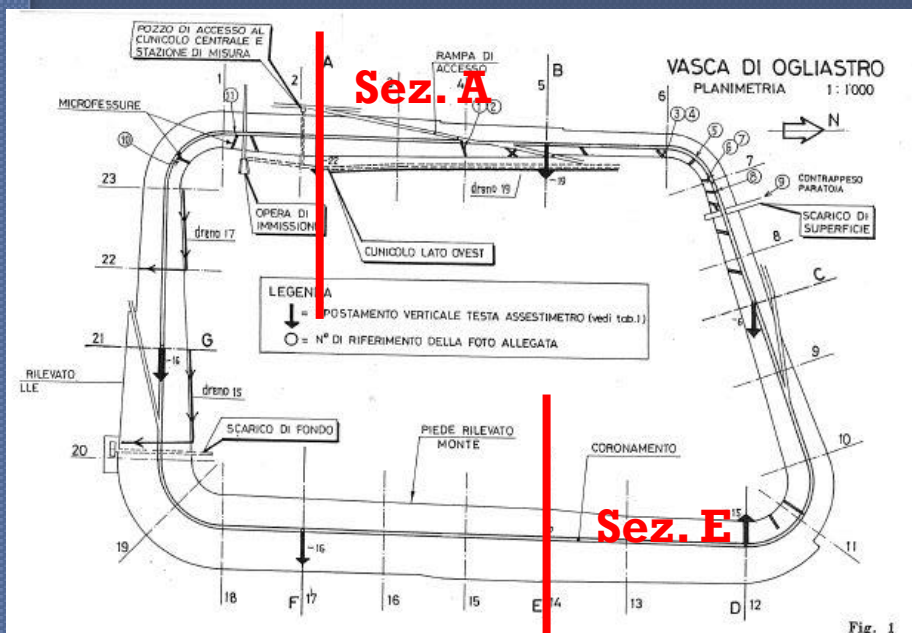
Sviluppo complessivo delle lesioni
Stimato pari a 1060 m
Fessura di lunghezza massima 48,5 m

Al momento del sisma il livello della vasca era 132 m s.l.m.

Il serbatoio è rimasto in esercizio,
Interventi di manutenzione sono stati periodicamente eseguiti
