## INDAGINI MICROCLIMATICHE PRELIMINARI AI FINI CONSERVATIVI PRESSO IPOGEO SAN VITTORE IN COMUNE DI BREMBATE, BERGAMO

*Diego Marsetti, geologo*

Bergamo 20.11.2020

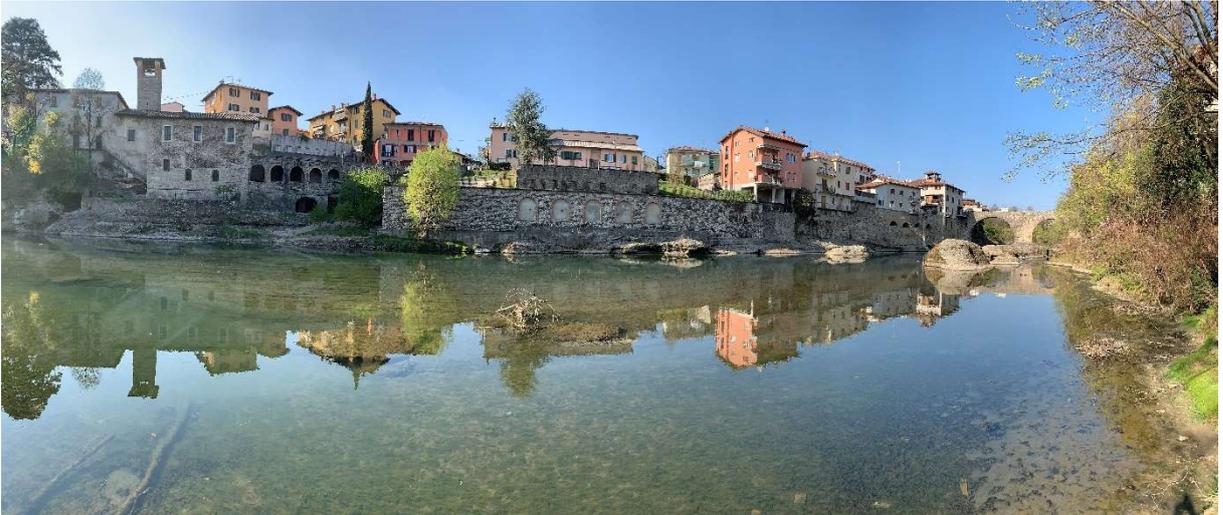
*Fig. 2. Inquadramento Chiesa San Vittore, Fiume Brembo. Foto Diego Marsetti, 31.03.2020*

Il Fiume Brembo dunque ha inciso i depositi quaternari della pianura, creando una scarpata morfologica che, in prossimità dell'area indagata, raggiunge una profondità di 20 metri. Come conseguenza il territorio circostante corrisponde ad un terrazzo sopraelevato rispetto all'alveo dei fiumi, corrispondente al *Livello Fondamentale della Pianura*. La porzione ipogea venne ricavata scavando una grotta naturale nella Unità del Bacino del Brembo (successione Neogenico-Quaternaria) denominata dai geologi "Ceppo del Brembo", in carta geologica identificato con la sigla "BRM".

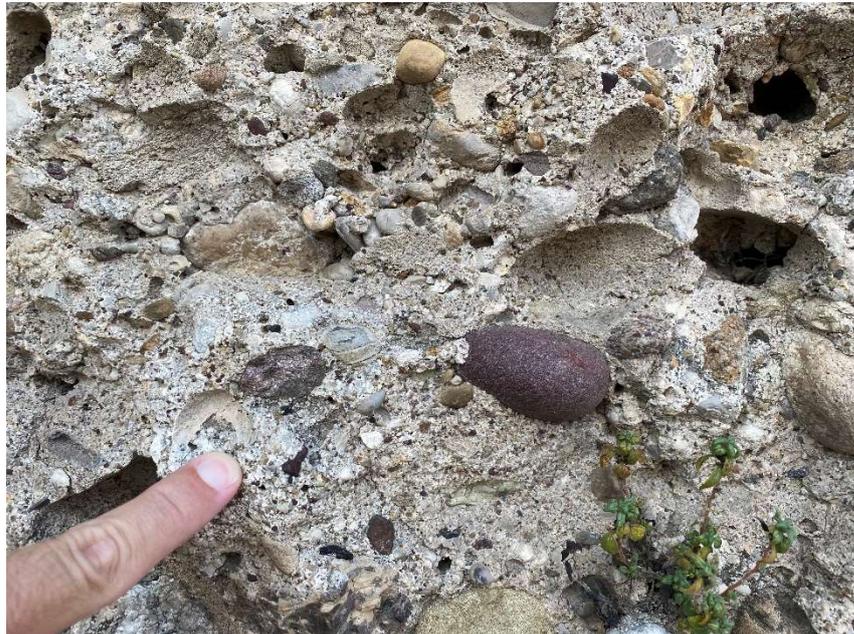
*Fig. 3. Ceppo del Brembo, Foto Diego Marsetti, 14.09.2020*

Trattasi di conglomerati costituiti da ghiaie a supporto clastico, con matrice arenacea; ciottoli, ben arrotondati, poligenici, di provenienza brembana formati in un ambiente sedimentario di origine continentale fluviale con età di circa 2,5-1,8 milioni di anni fa ovvero nel pleistocene inferiore. Rispetto al ceppo dell'Adda, il ceppo del Brembo definisce un campo di esistenza caratterizzato da una maggiore abbondanza di Verrucano Lombardo e vulcaniti che assumono il ruolo di litologie diagnostiche.

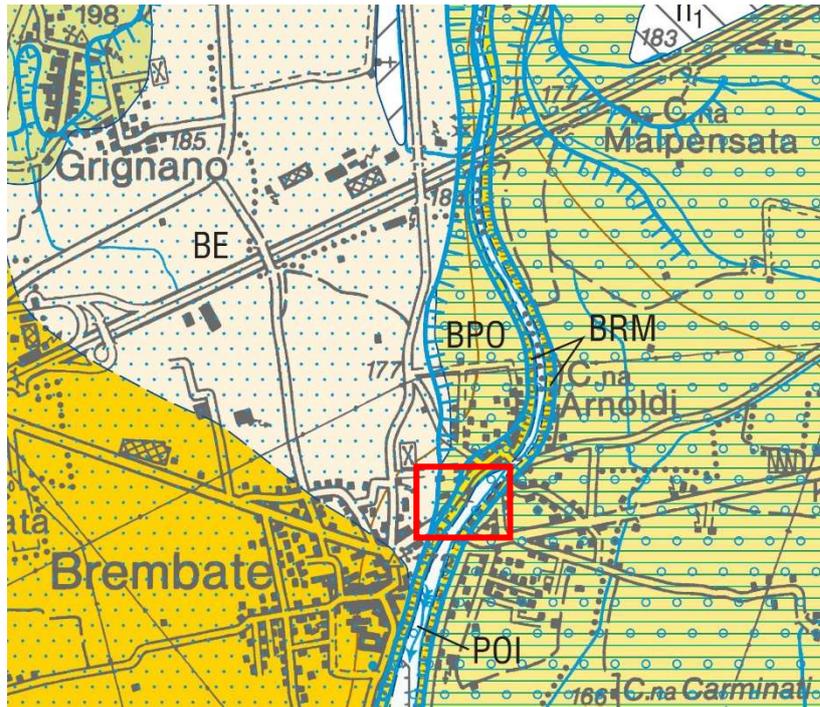
Fig. 4. Estratto da “da carta geologica d’Italia, Foglio 097, Vercelle, CARG, scala 1:50.000, 2012”

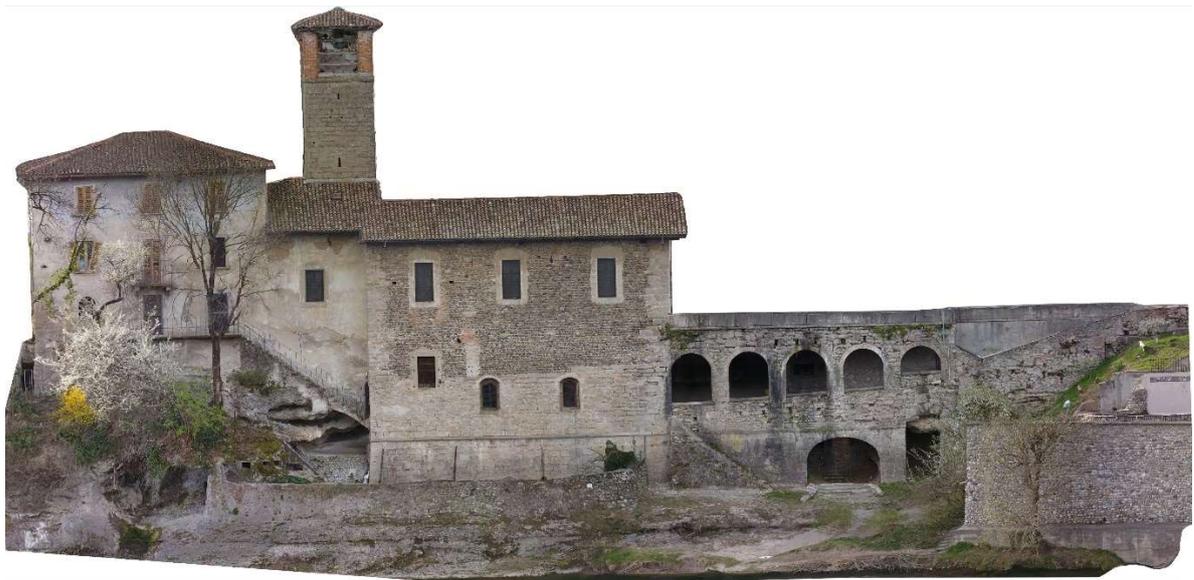
Fig. 5. Chiesa San Vittore. Elaborazione mediante sistema APR (Drone) e Laser-Scanner, Ecogeo srl, 03.05.2019

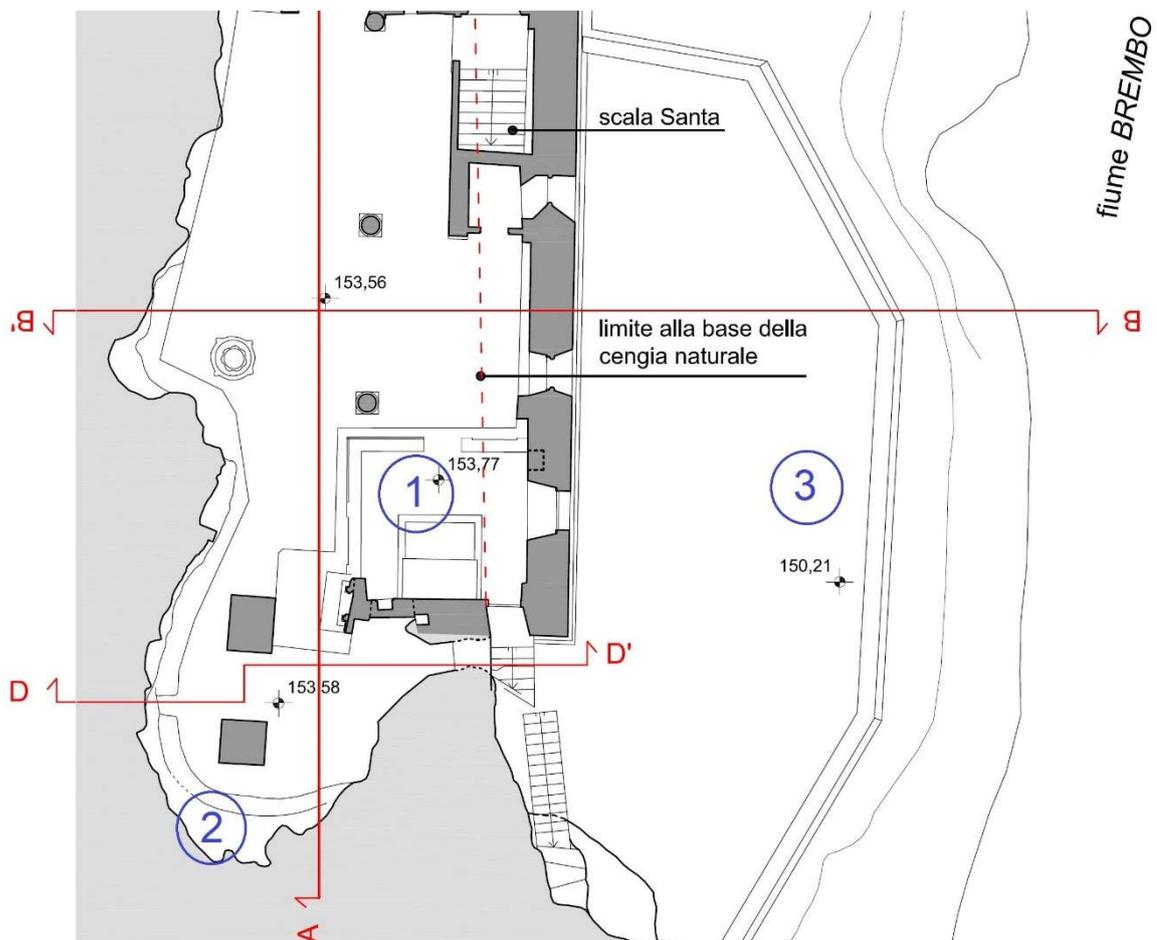
Fig. 6. Ubicazione punti di misura. Base topografica a cura di Riccardo Benedetti, maggio 2019.

La campagna di monitoraggio della porzione ipogea del complesso della Chiesa di San Vittore è stata svolta effettuando due misurazioni nella parte interna e più precisamente una in corrispondenza dell'altare e una nella porzione in fondo dell'ipogeo. È stata inoltre effettuata una misurazione sulla parte esterna in modo da rilevare la variabilità del microclima interno in funzione delle condizioni climatiche esterne fornendo così dei valori climatici dell'ambiente esterno più veritieri e rappresentativi rispetto a quelli determinati dalla consultazione del meteo. Tutti i rilievi hanno avuto una durata sufficiente ad avere valori stabili anche in relazione al tempo di stabilizzazione delle sonde; in particolare la durata di ogni rilievo è stata posta intorno ai 20-30 minuti.

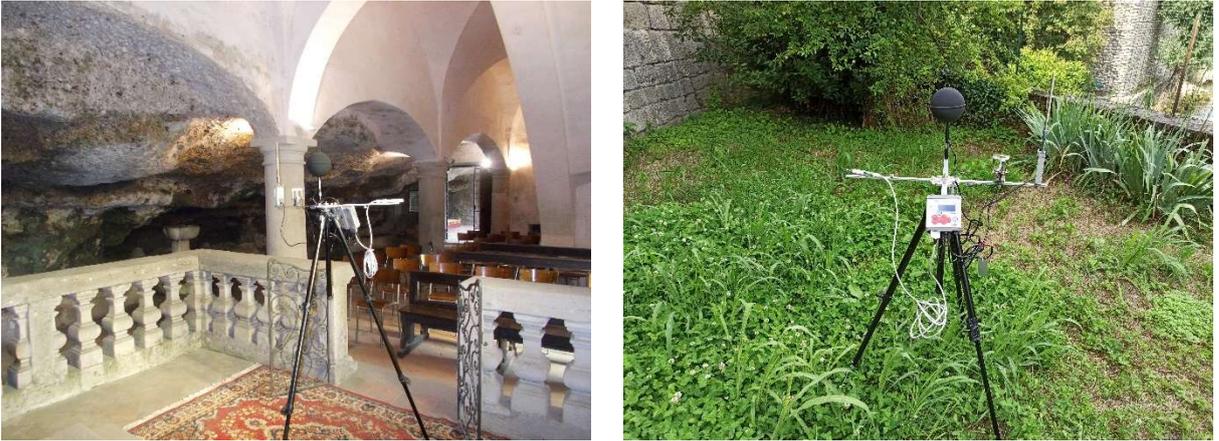
Per rilevare i parametri microclimatici sono state utilizzate quattro sonde, in conformità alla norma tecnica UNI EN ISO 7726, e più precisamente: termoigrometro (per la misura dell'umidità relativa e della temperatura ambiente), globotermometro (per la misura della temperatura media radiante), termoanemometro a filo caldo (per la misura della velocità dell'aria) e termometrica (per la misura della temperatura umida a ventilazione naturale). Le sonde sono state montate su un supporto e collegate alla centralina di acquisizione dei dati. Il tutto è stato montato sopra ad un treppiede ad un'altezza di circa 1,5 metri dal pavimento.

Fig. 7. Stazione microclimatica. Misure all'interno ed all'esterno dell'Ipogeo

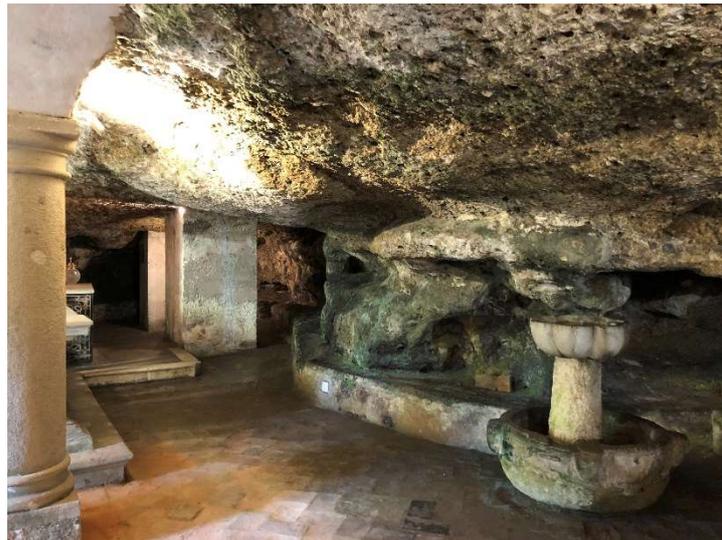
Fig. 8. Vista interno Ipogeo

Come si evince dai risultati sopra esposti il valore di umidità relativa risulta essere molto elevato. Valori così alti di umidità creano variazioni di dimensione e di forma degli oggetti causando processi chimici e biologici. I materiali organici, quali legno, infatti si gonfiano quando l'umidità relativa cresce e si restringono quando diminuisce, con conseguenti variazioni di peso, deformazioni, crepe e fessurazioni. Il campo di valori ritenuti ammissibili per una idonea conservazione è in generale abbastanza ristretto e varia a seconda del materiale, mediamente comunque è opportuno che non scenda sotto il 20-25% e non salga sopra i 50-60%.

Infine, un altro parametro fondamentale per evitare il degrado dovuto agli agenti biologici, è legato al ricambio e alla purezza dell'aria evitando però flussi e correnti. Infatti affreschi o oggetti realizzati con materiali facilmente asportabili è importante che non siano collocati nelle immediate vicinanze di bocchette, diffusori, sorgenti d'acqua o altro, per evitare il loro degrado. All'interno dell'ipogeo, analizzando i valori di velocità dell'aria rilevati durante i quattro monitoraggi, si evince che non vi sono flussi o correnti ma sicuramente all'interno non si ha una ottimale qualità dell'aria a causa di mancanza di ricircolo in particolare nella porzione in fondo dell'ipogeo. In fase di restauro dell'ipogeo sarà quindi opportuno fare attenzione ai parametri di umidità, temperatura e ricambio d'aria in modo da garantirne la conservazione.

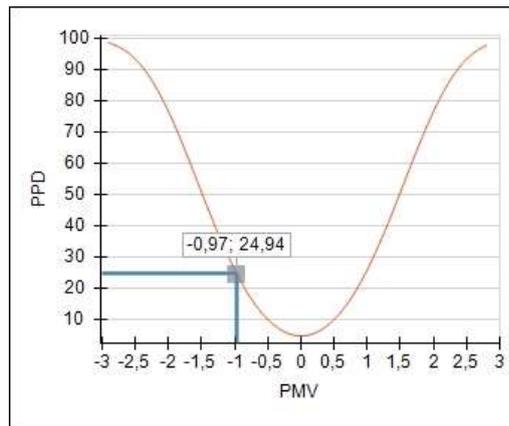
Di seguito si riporta, a titolo di esempio, un grafico, della campagna analitica del settembre 2020 nel punto di misura P2, riportante l'andamento della percentuale di insoddisfatti (indice *PPD – Predicted Percentage of Dissatisfied*) in funzione del valore medio previsto dei voti (indice *PMV – Predicted Mean Vote*)

Fig. 9. Esito della valutazione del benessere termico, confronto PPD e PMV. Misura del 11.09.2020 posizione punto 2)

In particolare l'indice PMV prevede il valore medio dei voti di un significativo gruppo di persone su una scala di sensazione termica a 7 punti, mentre l'indice PPD ha lo scopo di restituire la variabilità del giudizio di individui sottoposti al medesimo ambiente termico.

Dal grafico si evince che nel punto di misura analizzato si ottiene un valore medio di PMV pari a -0,97 e un valore medio di PPD pari a 24,94 % riscontrando quindi una **situazione di disconfort microclimatico**. La condizione ottimale invece rientrerebbe nel seguente range:  $PMV = -0,5 \div +0,5$  e  $PPD \leq 10 \%$
