# ***Strutture in calcestruzzo armato: influenza del danno localizzato sulla vulnerabilità statica e sismica***

***Degrado delle strutture in c.a. e c.a.p.  
Prima parte***

**Matteo Felitti**

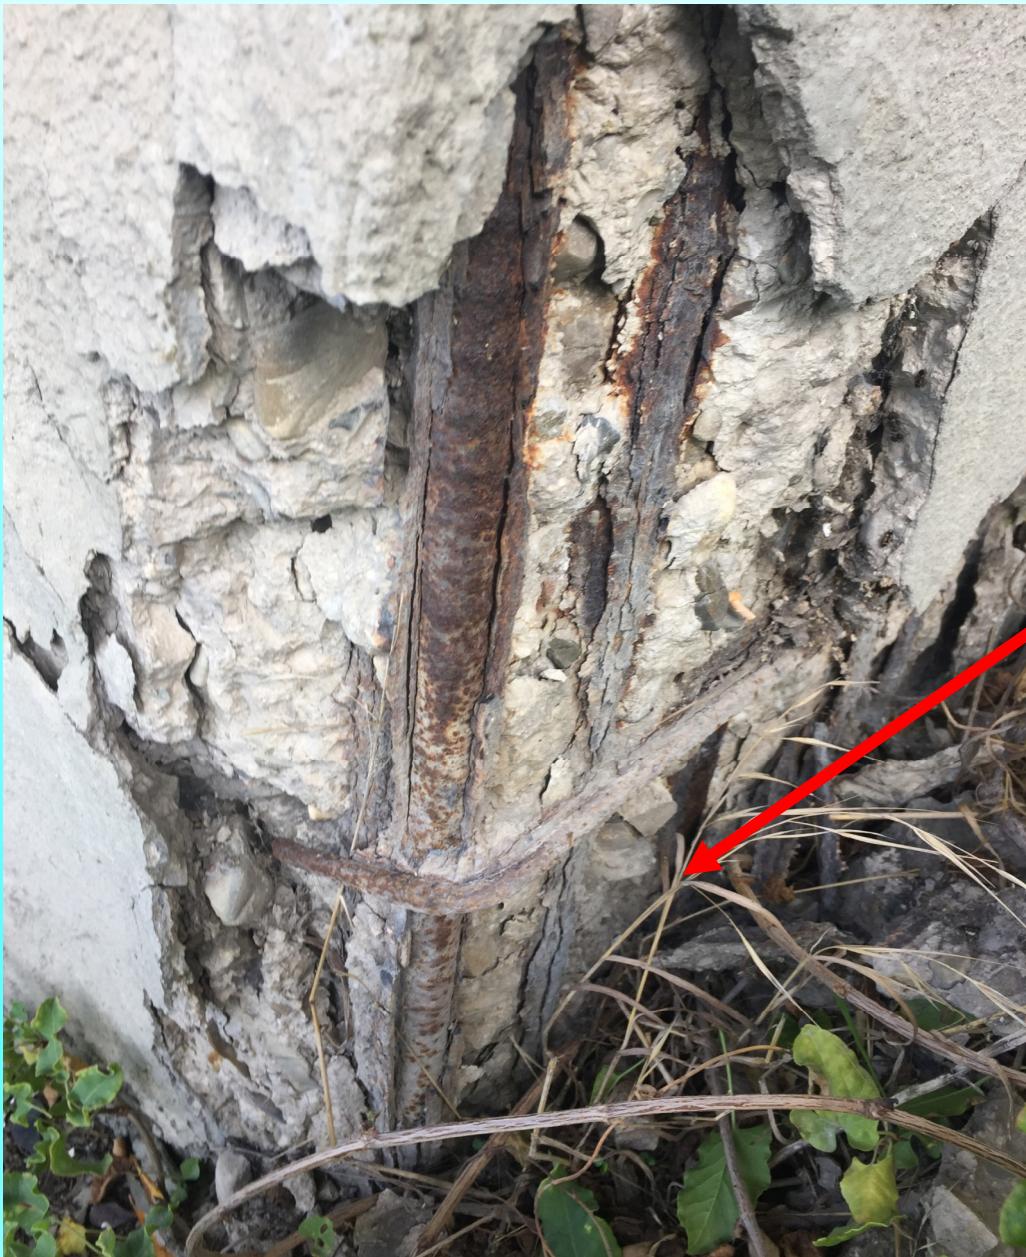
**PONTE DI SERGIO MUSMECI**  
**- POTENZA -**

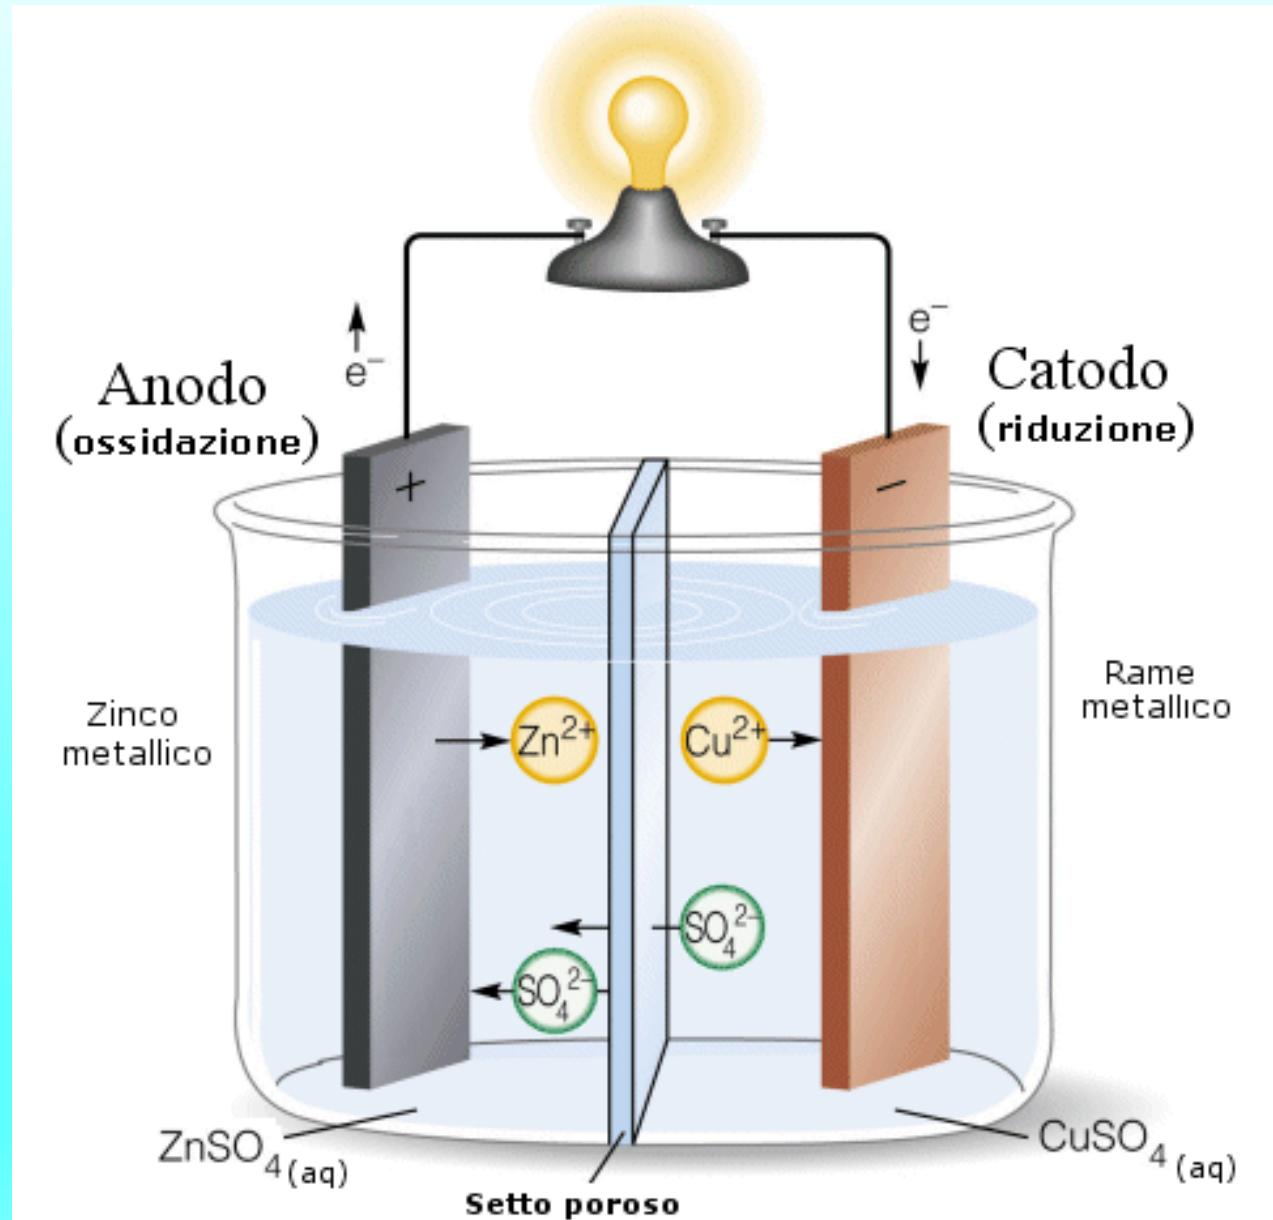
LA PRIMA PILA FU INVENTATA DAL CHIMICO COMASCO ALESSANDRO VOLTA NEL 1799. UN VERSIONE "SEMPLIFICATA" E' LA PILA DI DANIELL. ANCHE QUEST'ULTIMA E' BASATA SU DUE METALLI: ZINCO E RAME. QUESTE DUE SBARRE (ELETTRODI) SONO IMMERSE IN DUE SOLUZIONI (solfato di zinco e solfato di rame) SEPARATE DA UNA MEMBRANA POROSA CHE PERMETTE IL PASSAGGIO DEI SOLI IONI. SE COLLEGHIAMO LE DUE SBARRE CON UN CIRCUITO ELETTRICO – PER ACCENDERE UNA LAMPADINA – INIZIA A CIRCOLARE CORRENTE. NEL TEMPO NOTIAMO CHE L'ELETTRODO DI ZINCO DIVENTA SEMPRE PIU' SOTTILE (lo zinco metallico si trasforma in ione zinco cedendo due elettroni) MENTRE.....

.....QUELLO DI RAME DIVENTA SEMPRE PIU' SPESSO (lo ione rame accetta i due elettroni e diventa rame metallico). TRA I DUE ELETTRODI ESISTE, QUINDI, UNA DIFFERENZA DI POTENZIALE ELETTRICO. IL FLUSSO DI ELETTRONI VA DALL'ELETTRODO DI ZINCO (ANODO: reazione di ossidazione) ALL'ELETTRODO DI RAME (CATODO: reazione di riduzione).

Pila di Daniell: rete internet

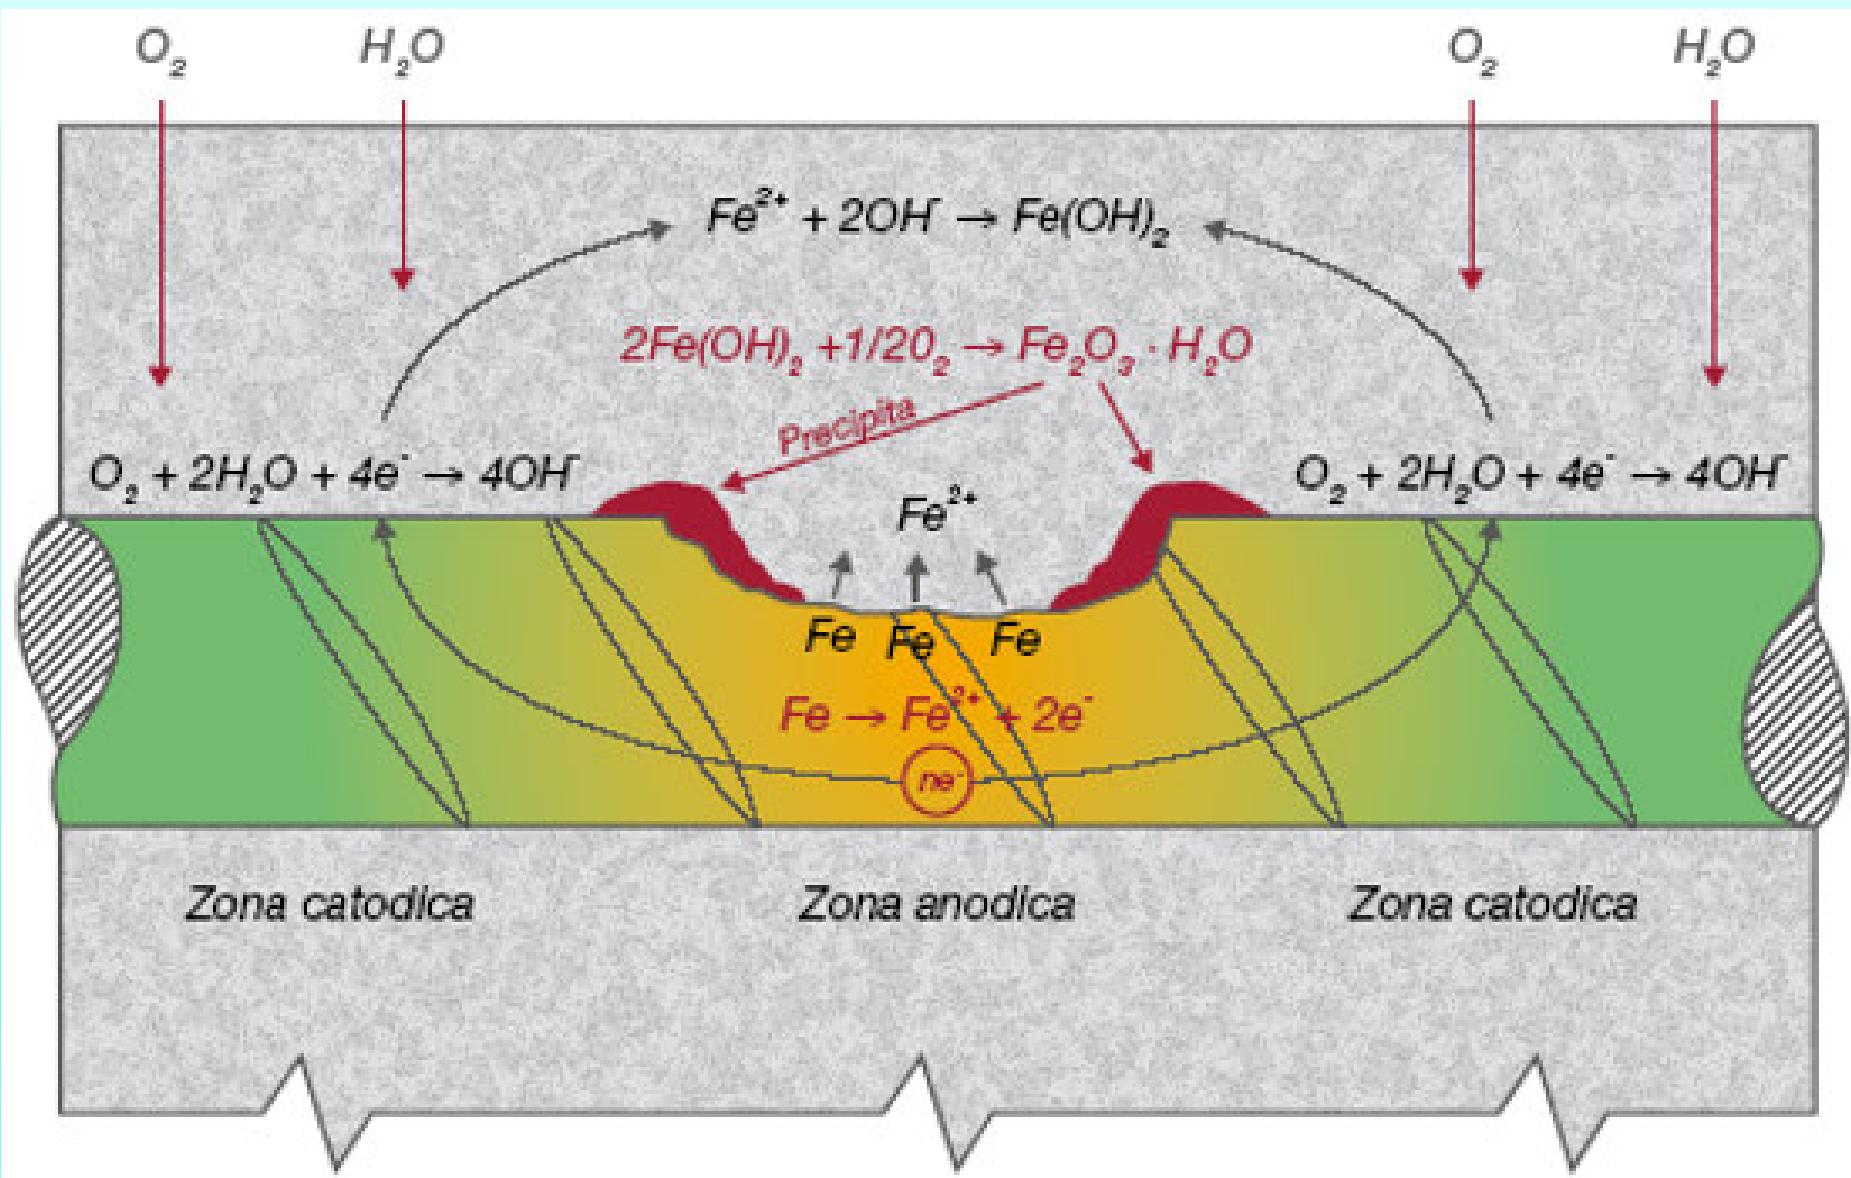
## SCHEMA PROCESSO DI CORROSIONE DI UNA BARRA DI ARMATURA

**LA CORROSIONE, QUINDI, E' UN PROCESSO ELETTROCHIMICO:**  
**QUANDO UN CONDUTTORE METALLICO – BARRA DI ARMATURA – E' IMMERSO IN UN MEZZO POROSO – CALCESTRUZZO – SI POSSONO GENERARE – IN CERTE CONDIZIONI – DIFFERENZE DI POTENZIALE TRA LE PARTI DEL SISTEMA. SI FORMANO, INFATTI, ZONE CATODICHE E ZONE ANODICHE, IN CORRISPONDENZA DELLE quali, SI GENERA CORROSIONE.**

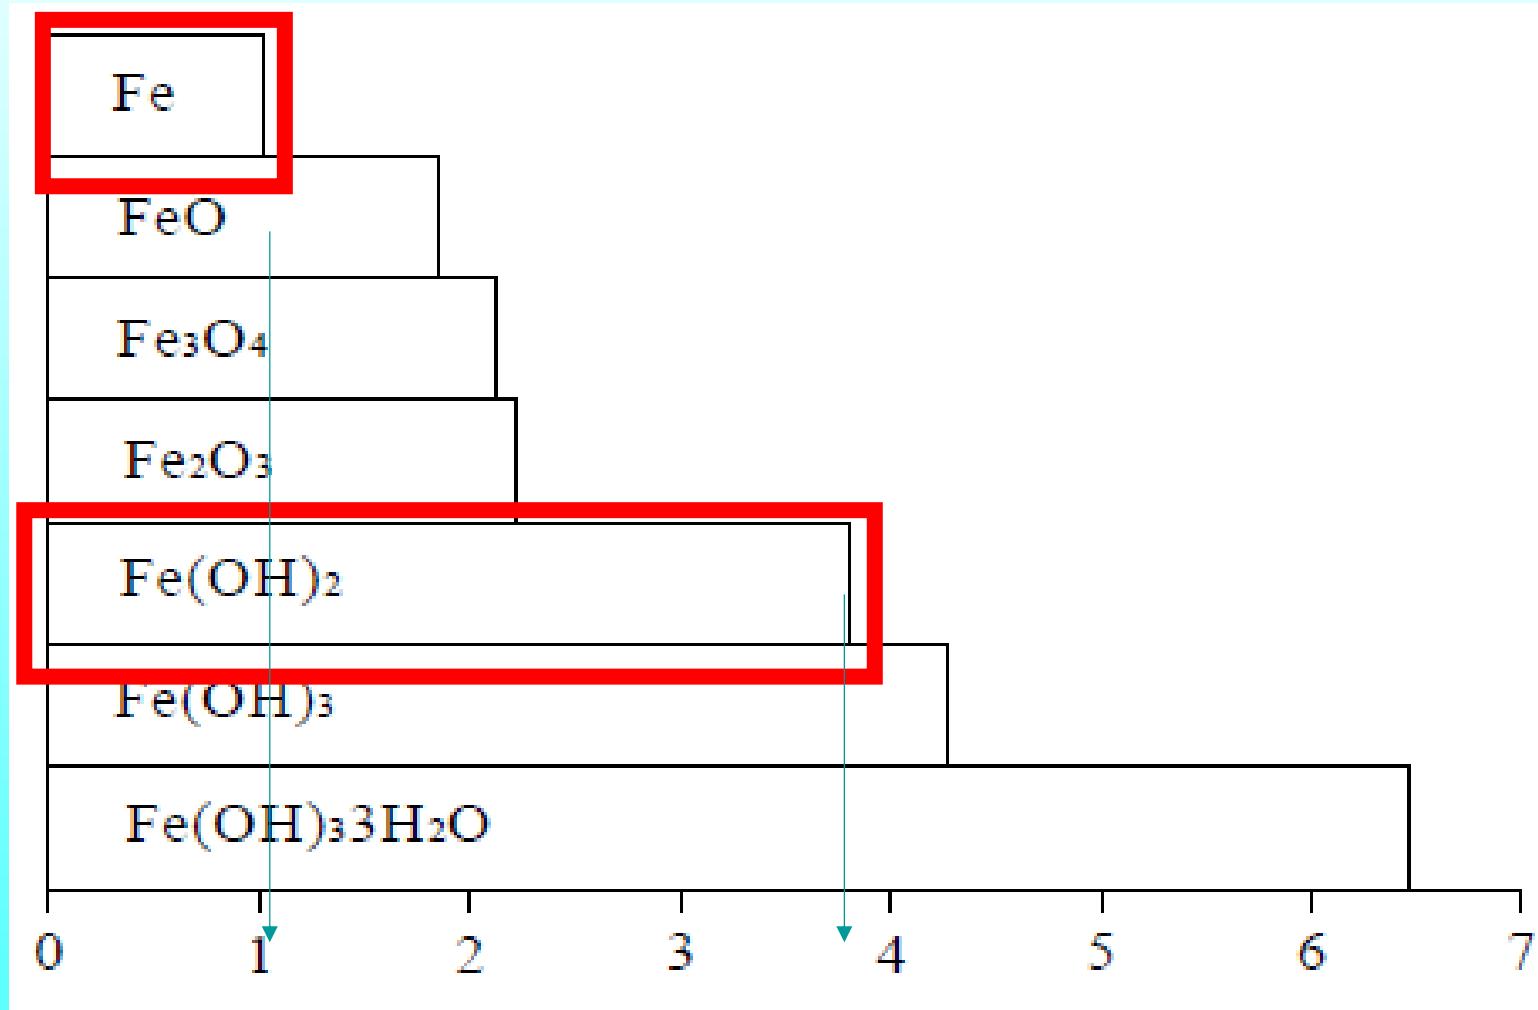
Volumi relativi del ferro metallico e dei suoi prodotti di corrosione,  
Vergani, 2010

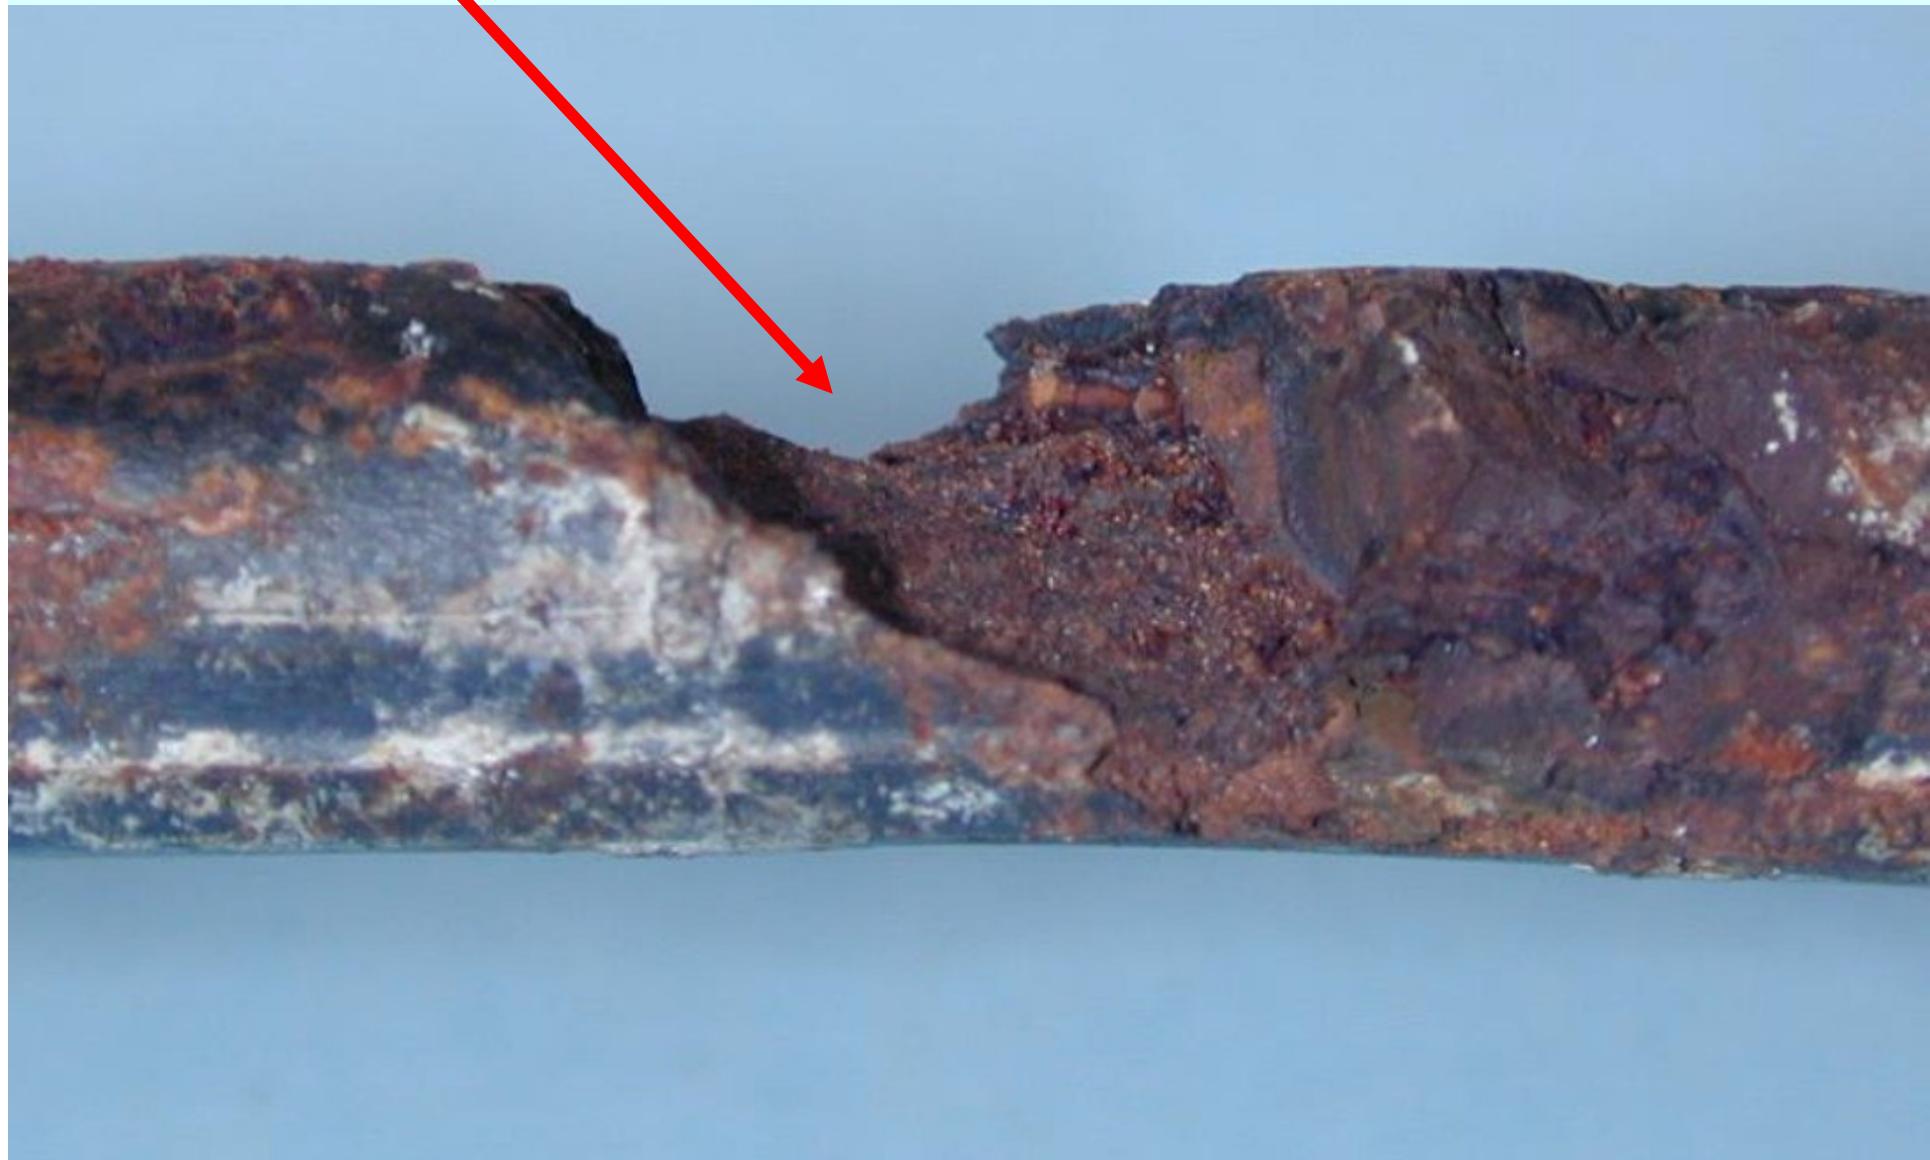
**Cratere corrosivo (PIT)**

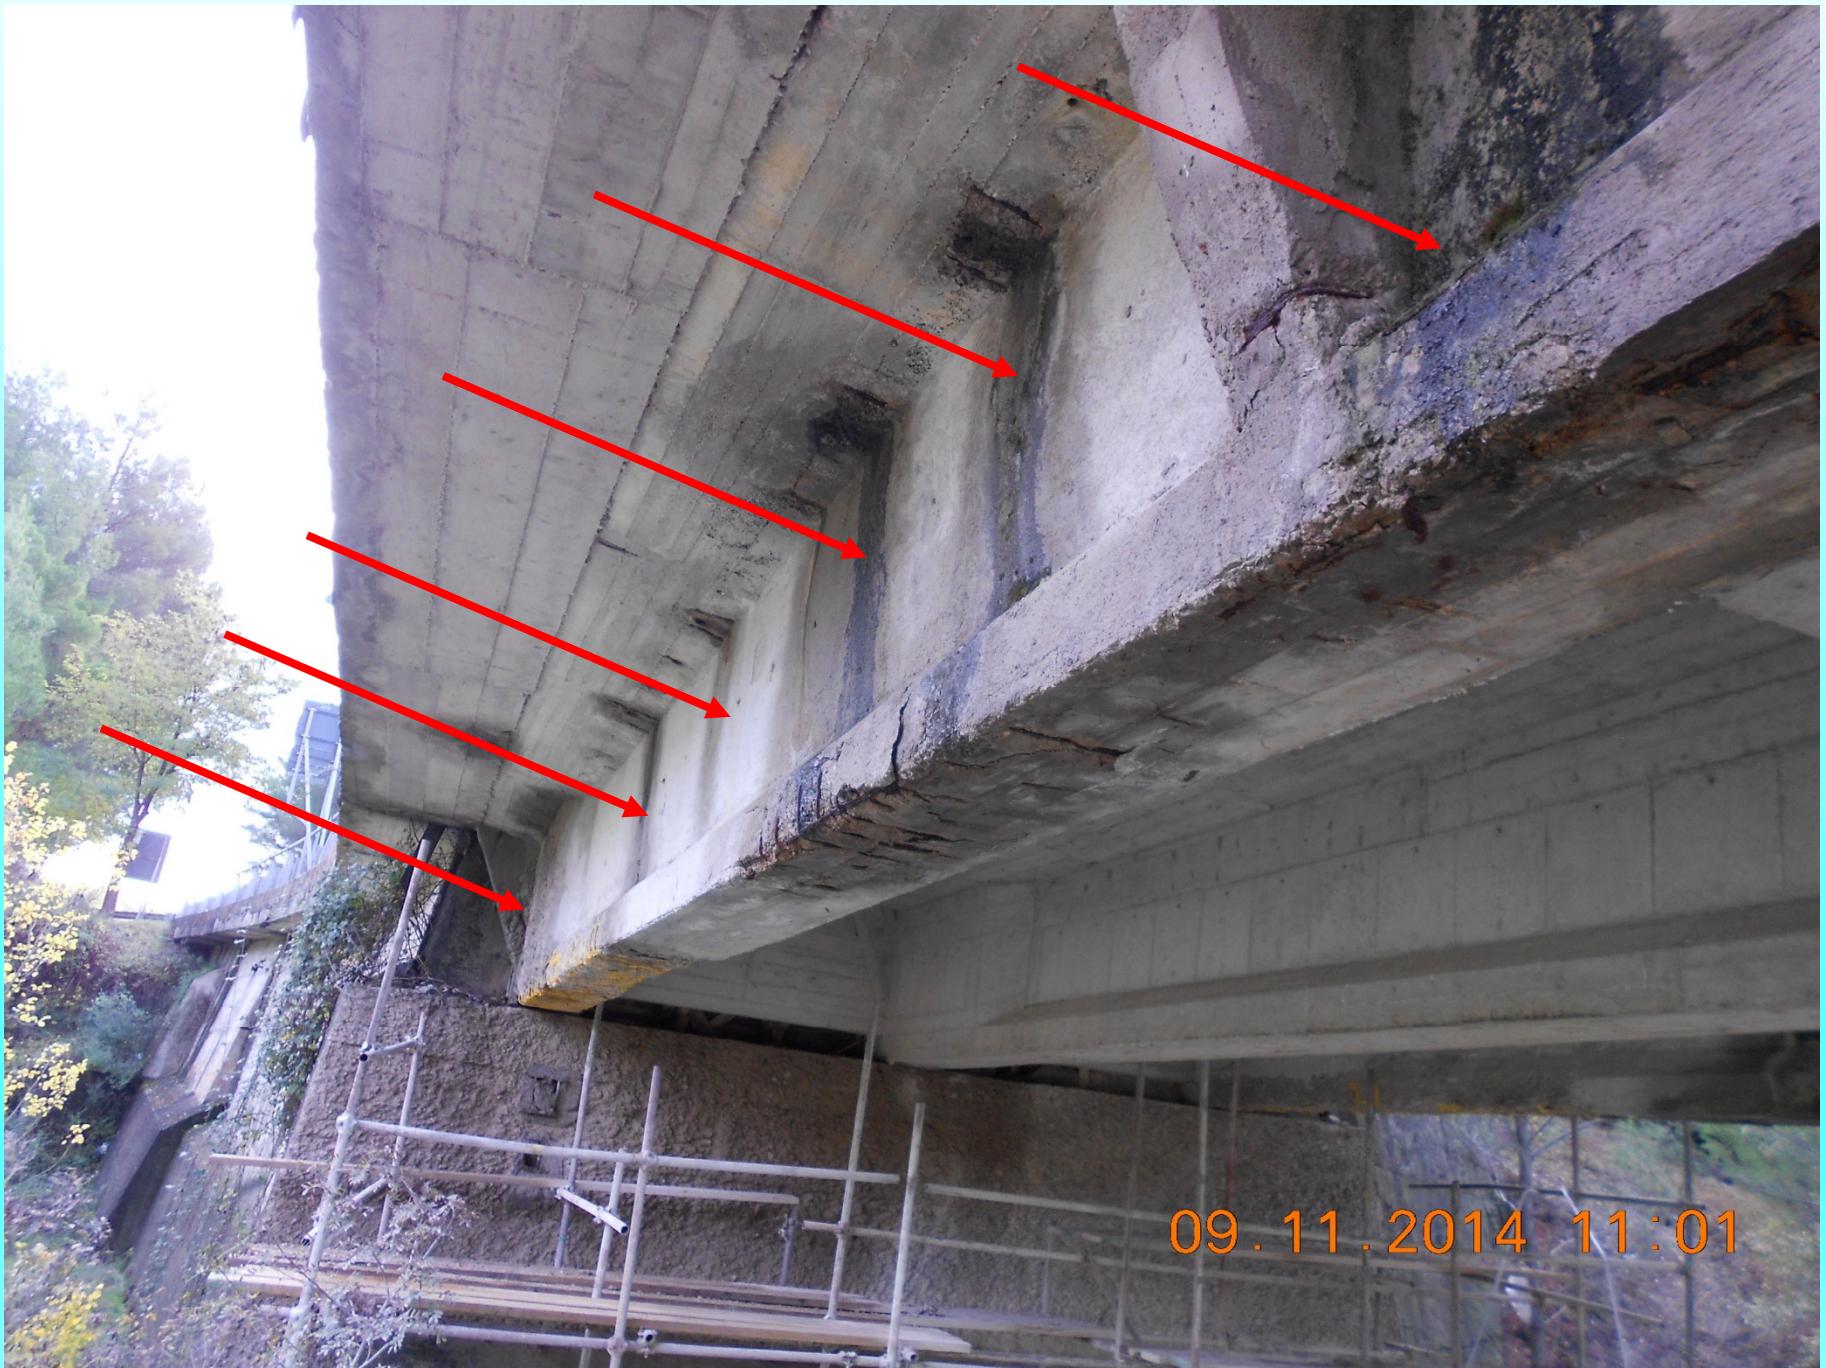
# **INFILTRAZIONE ACQUA (PONTI)**

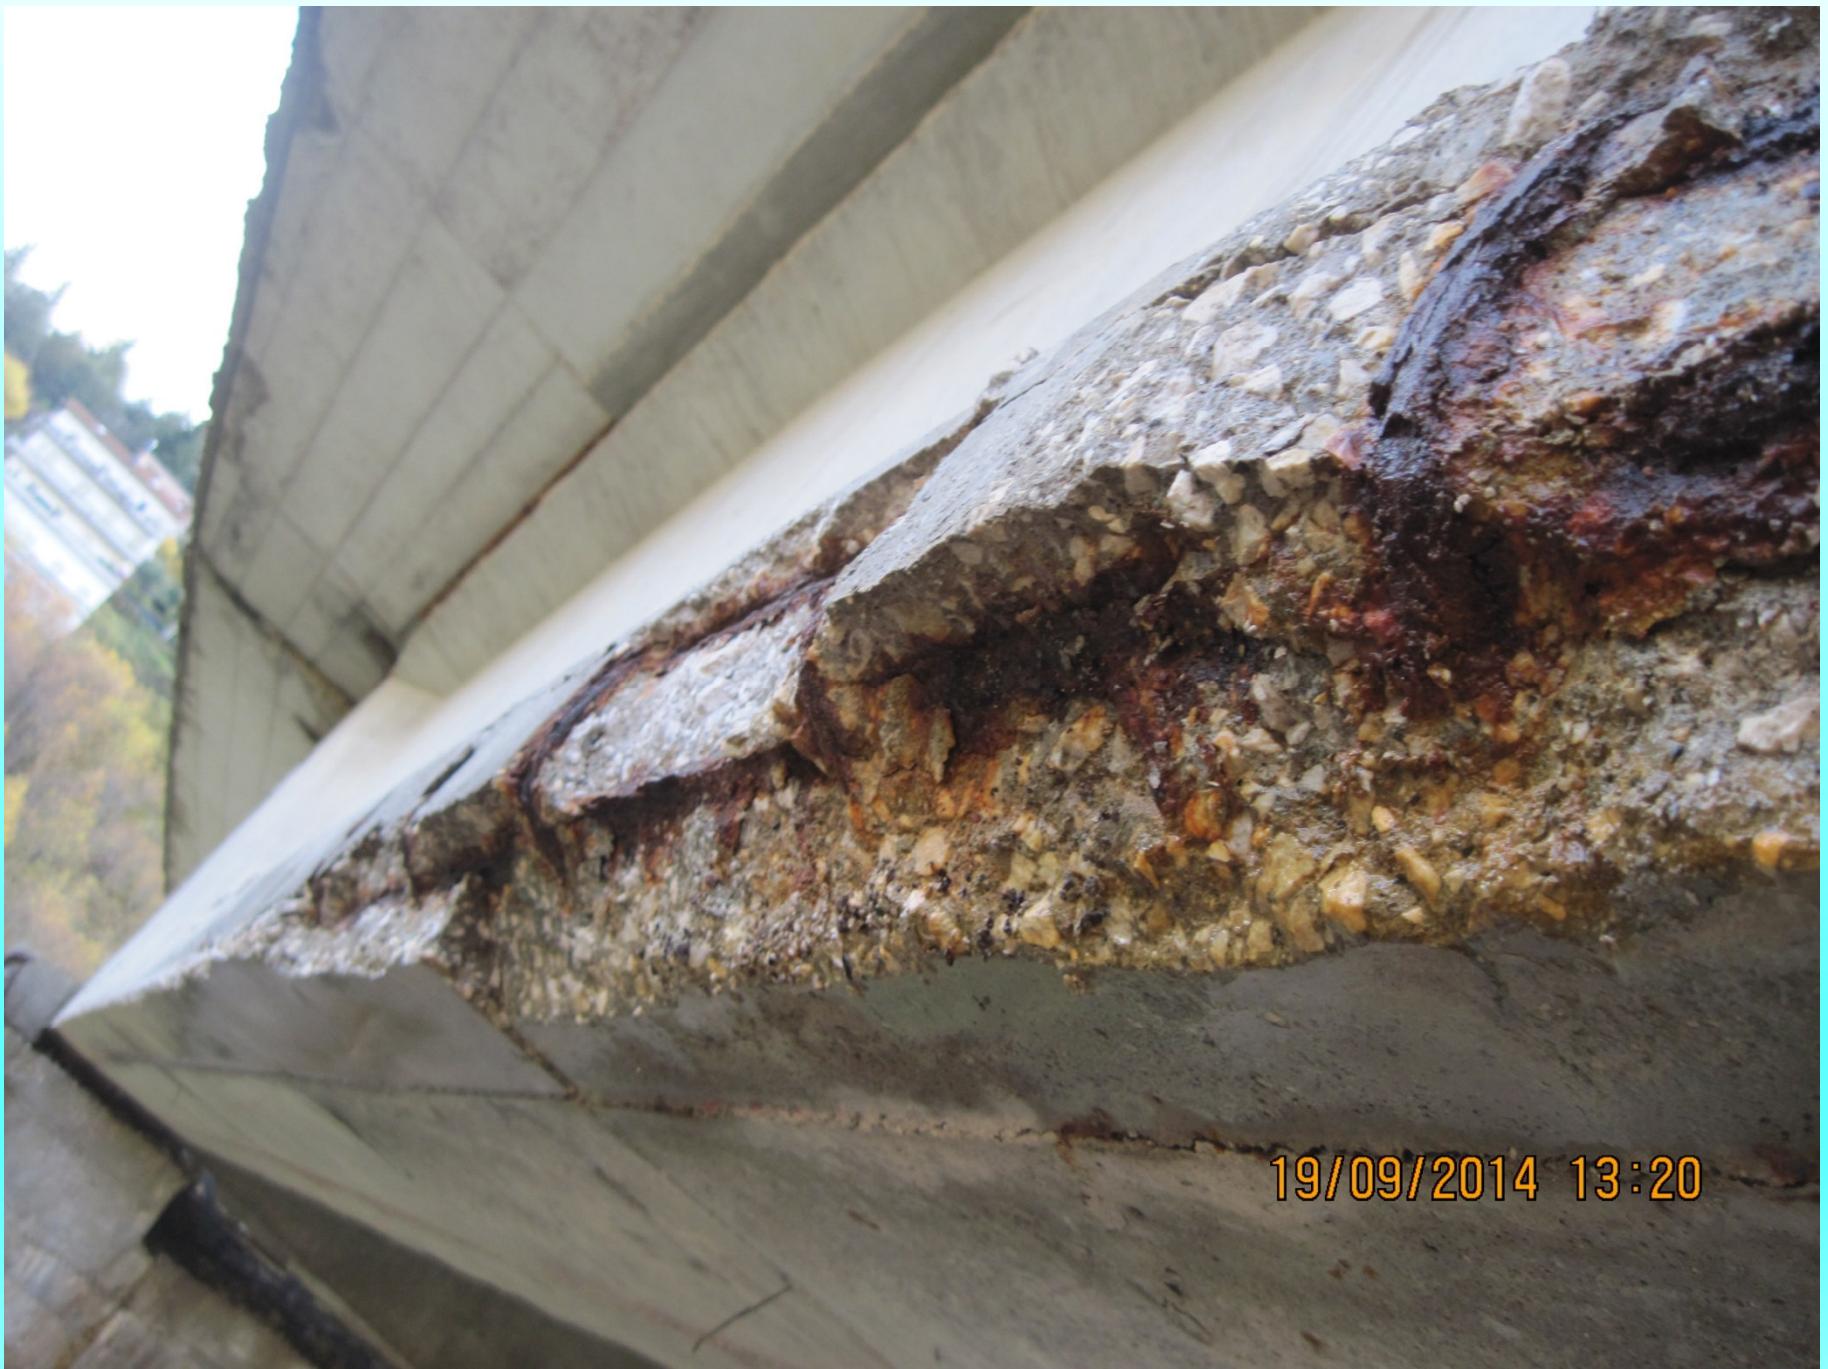
# **CORROSIONE ARMATURA LENTA (PONTI)**

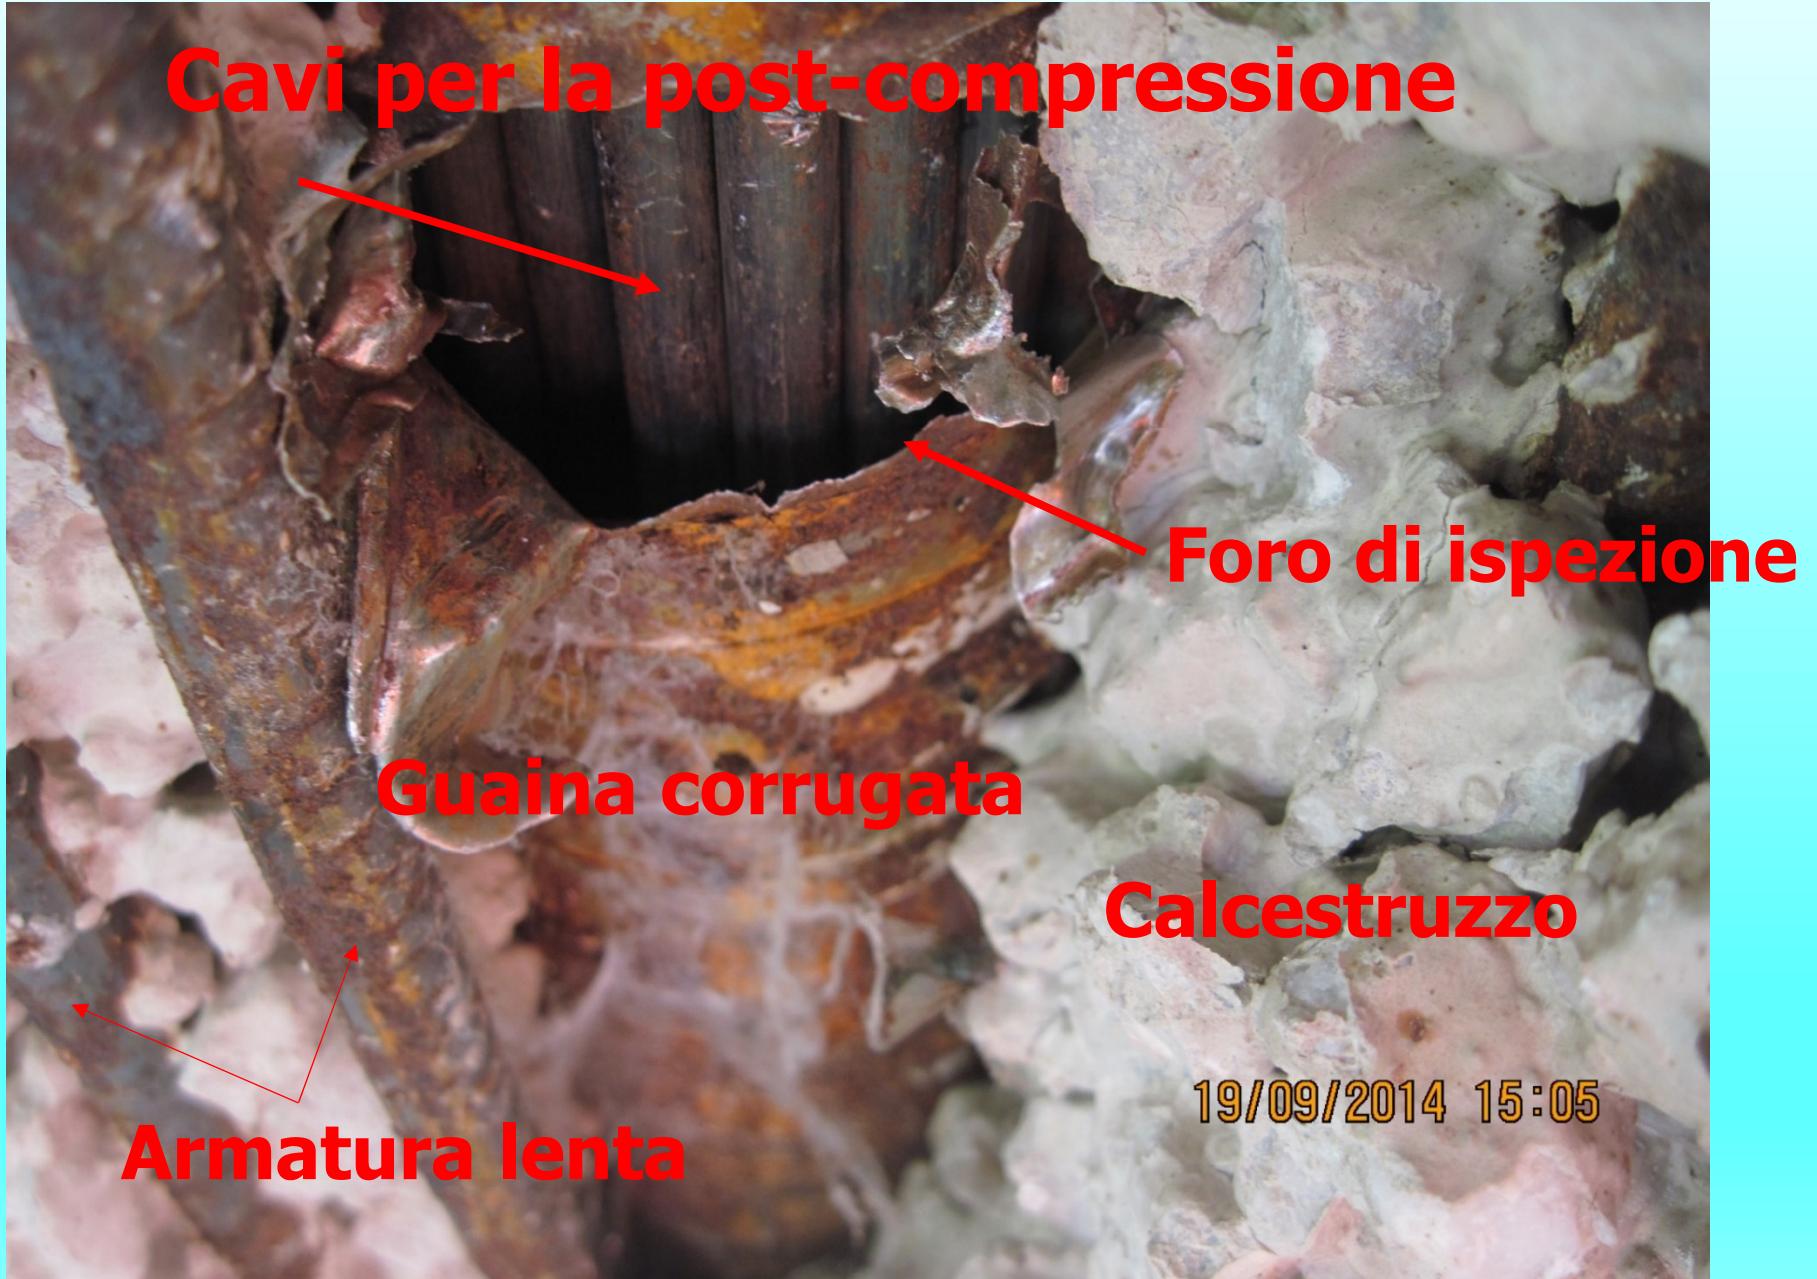
# **CORROSIONE CAVI POST-TENSIONE (PONTI)**

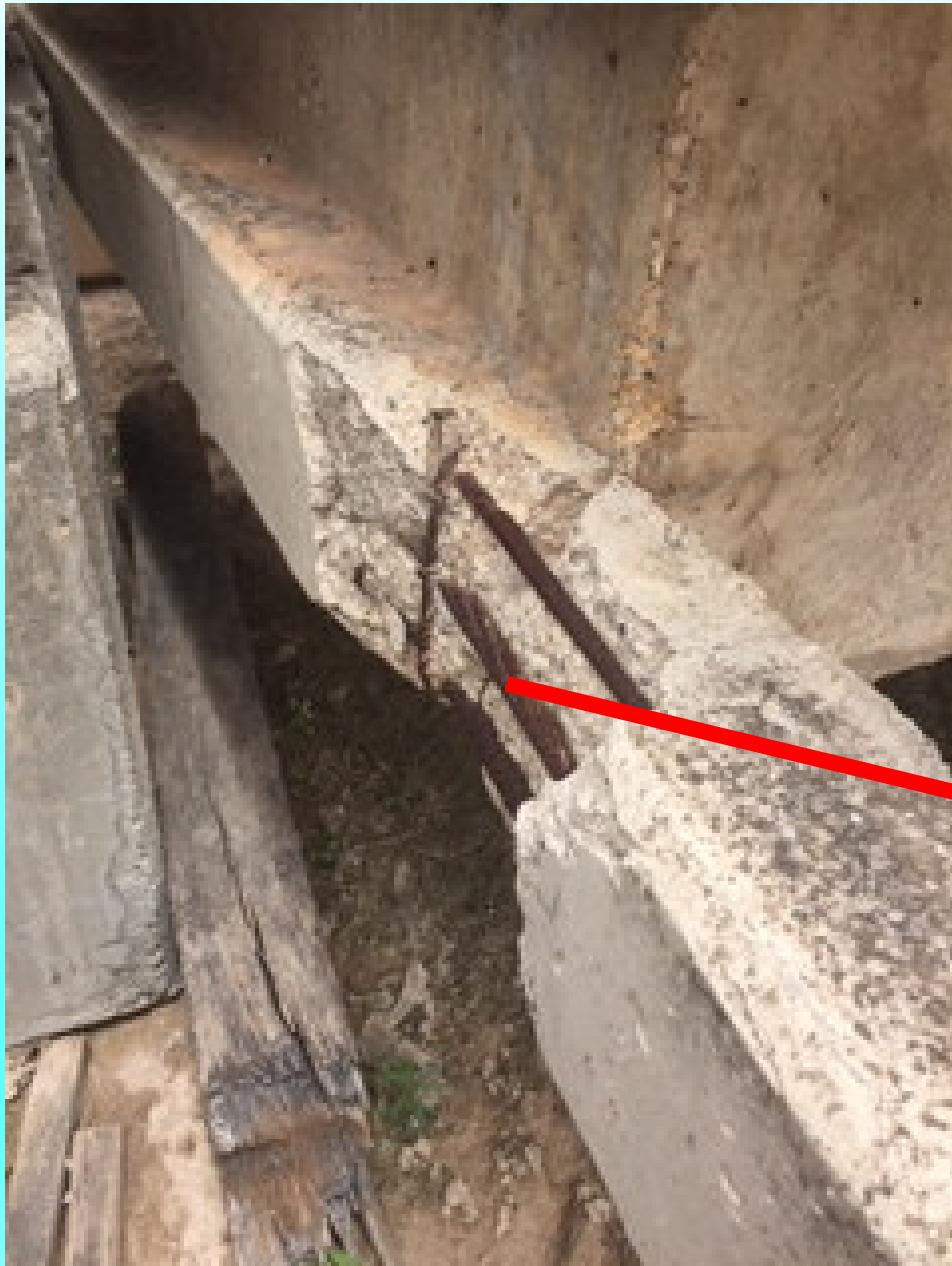
**Trefolo da 6/10"**  
**Tensione = 13.500**  
**kg/cmq**  
**Carico = 18.765 kg !!!!!**

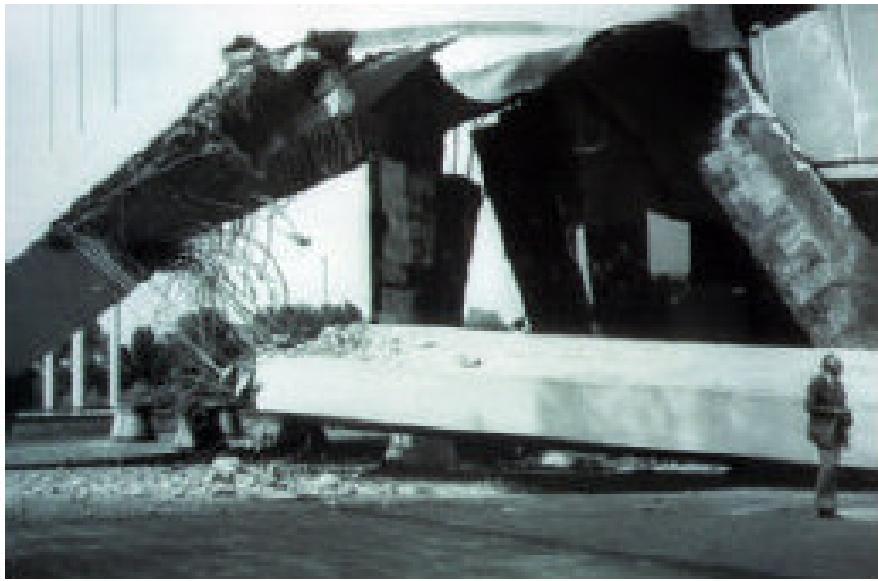
Fig. 1.19 Crollo della Congress Hall di Berlino per cedimento da corrosione sotto sforzo di armature precomprese (1981)

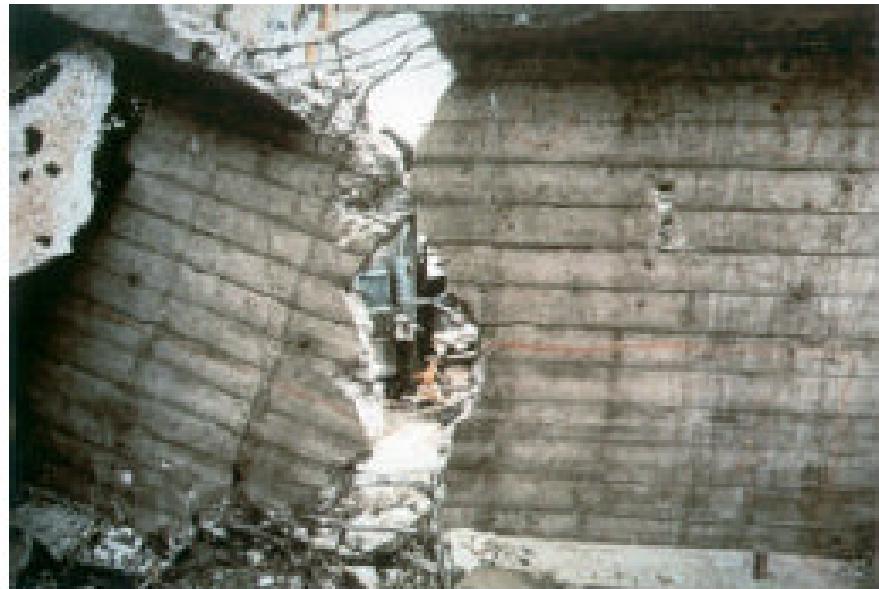
Fig. 1.20 Cedimento da corrosione sotto sforzo (meccanismo idrogeno) di una trave di un ponte in Germania. (1996) c

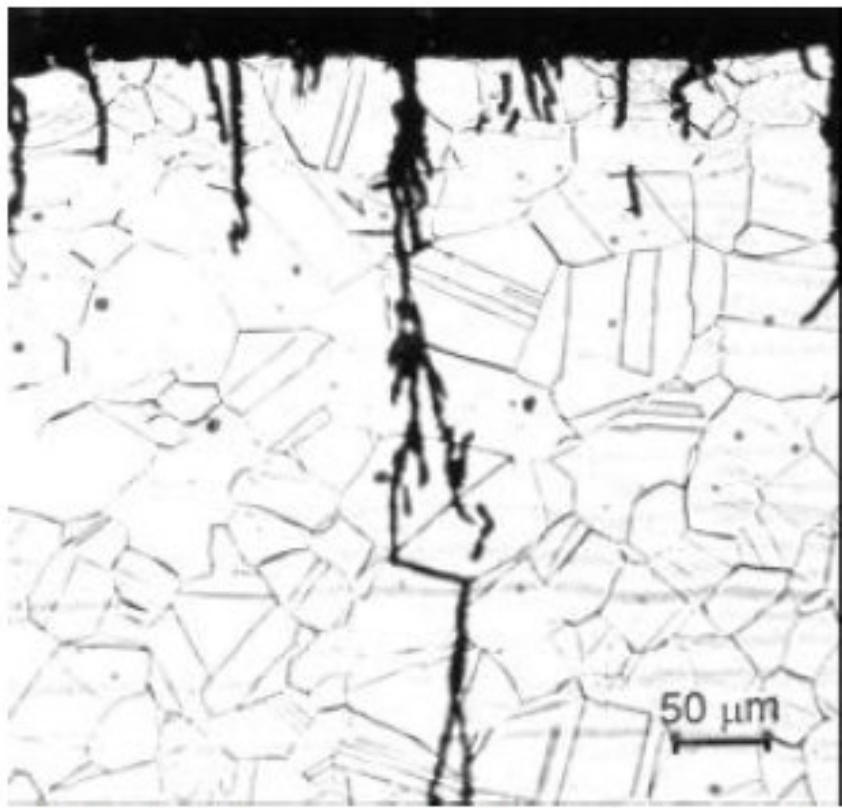
Fig. 1.13 Cricche transgranulari corrosione sotto sforzo in acciaio inossidabile AISI 316 in acqua di mare 70°C.

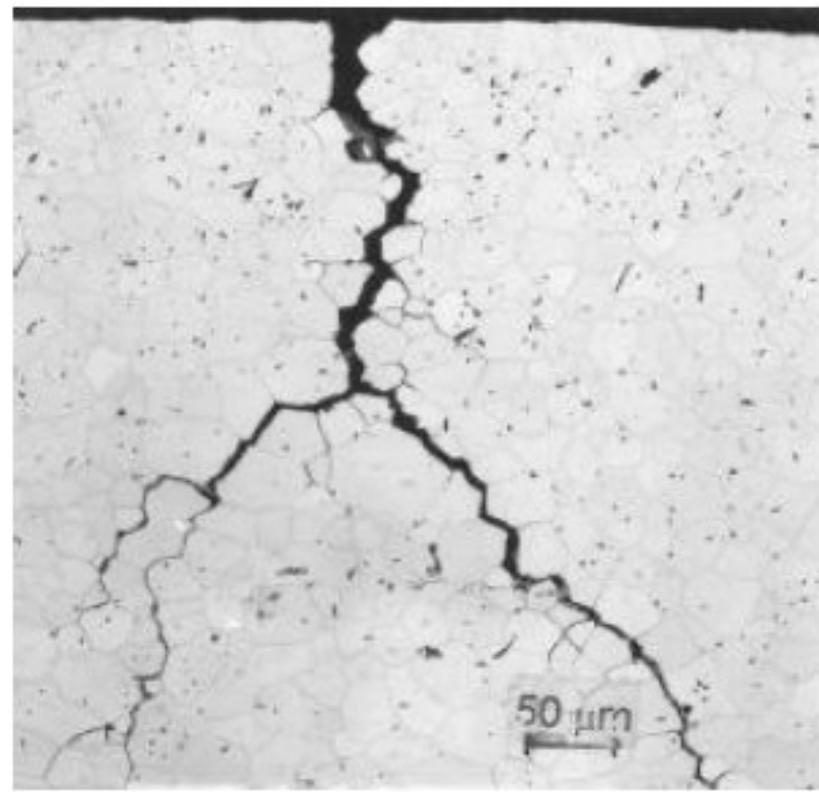
Fig. 1.14 Cricche transgranulari da corrosione sotto sforzo in AISI 304 in soda caustica a 200 °C.

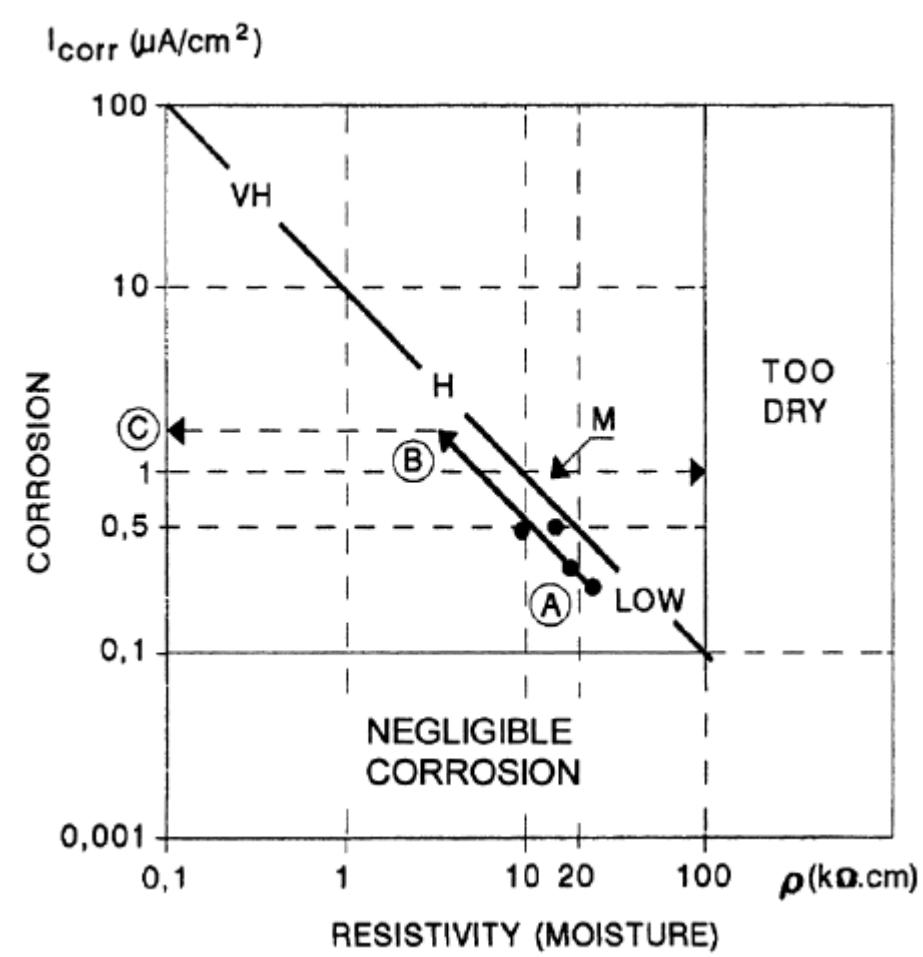
**La velocità di corrosione aumenta al diminuire della resistività elettrica.**

Dipendenza della velocità di corrosione dalla resistività del calcestruzzo, Andrade

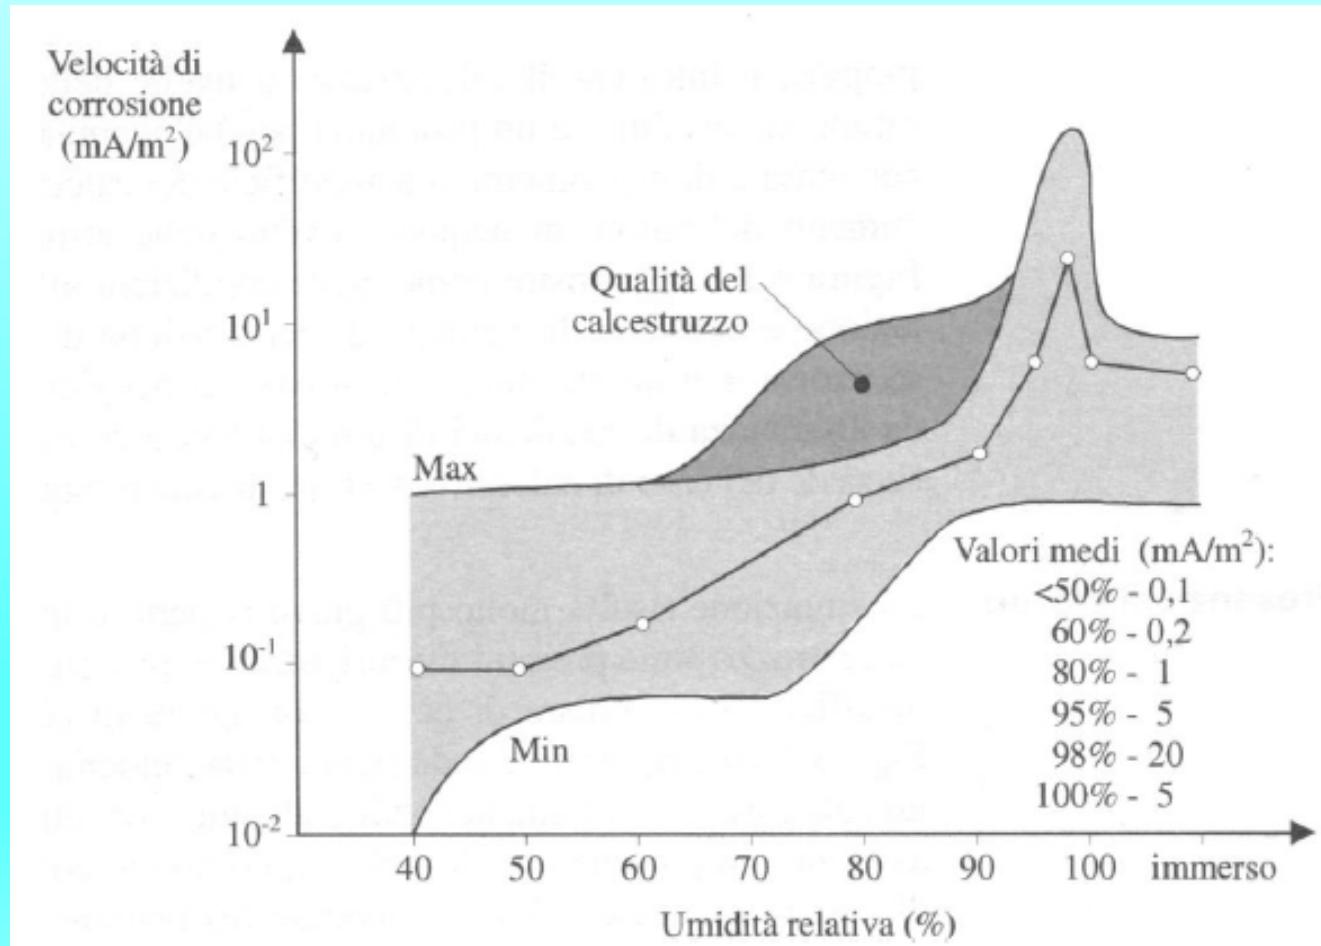
**100 – 200  
micron/anno  
con umidità  
vicina al  
100%**

Velocità di corrosione in funzione dell'umidità relativa, Pietro Pedefterri
