# ***Strutture in calcestruzzo armato: influenza del danno localizzato sulla vulnerabilità statica e sismica***

***Degrado delle strutture in c.a. e c.a.p.  
Prima parte***

**Matteo Felitti**

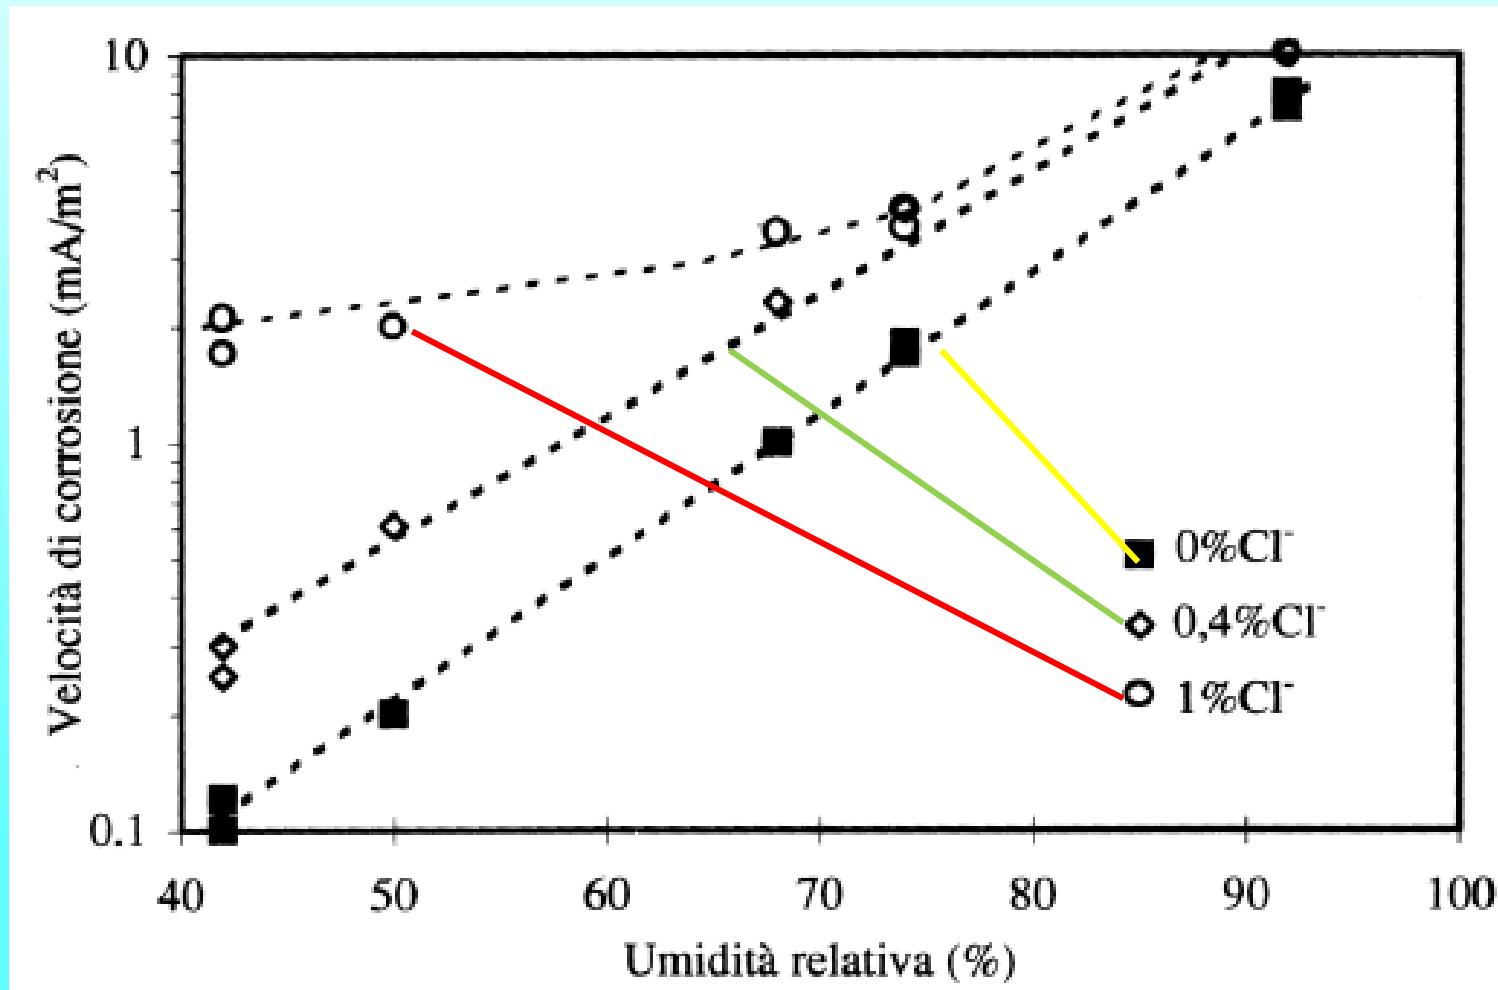
**La velocità di corrosione aumenta se, nel calcestruzzo carbonatato, si presentano i cloruri.**

Relazione tra umidità relativa e velocità di corrosione in presenza o in assenza di piccoli tenori di cloruri, Pedferri e Bertolini

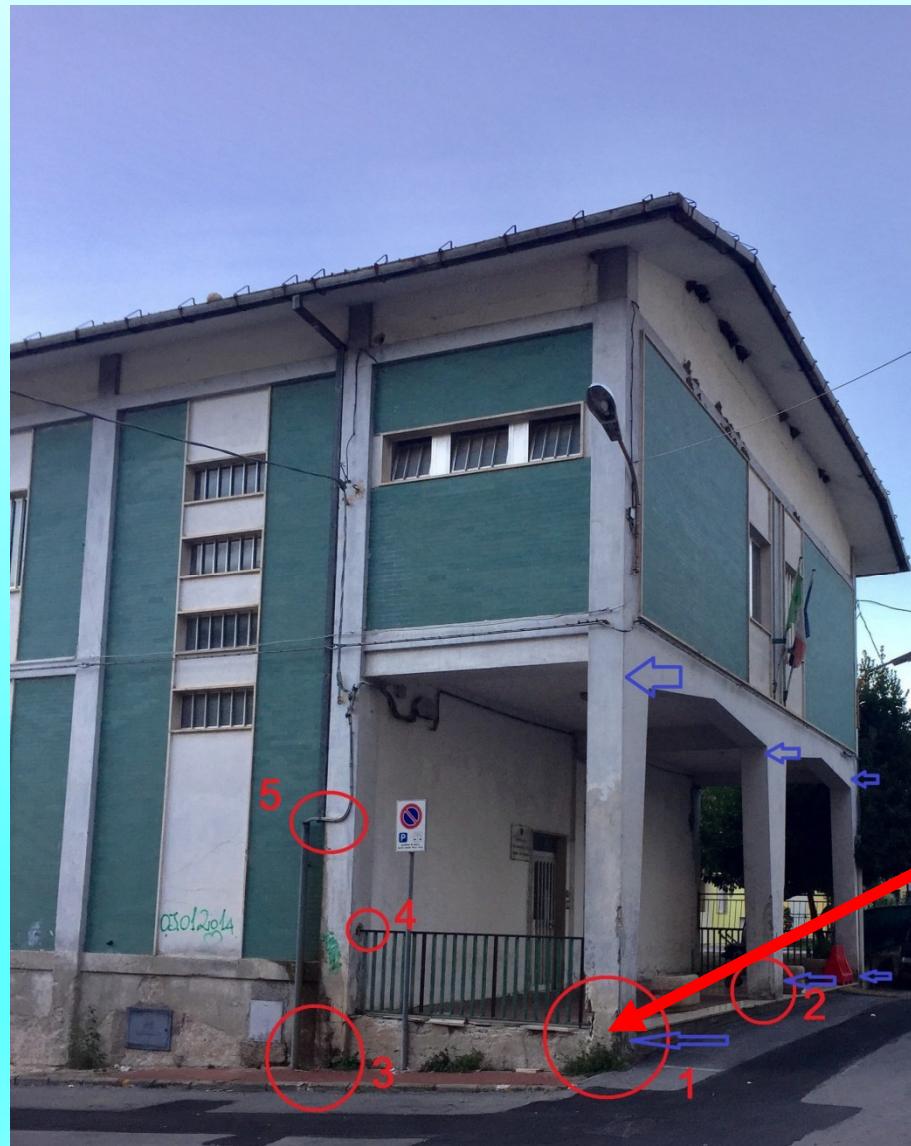
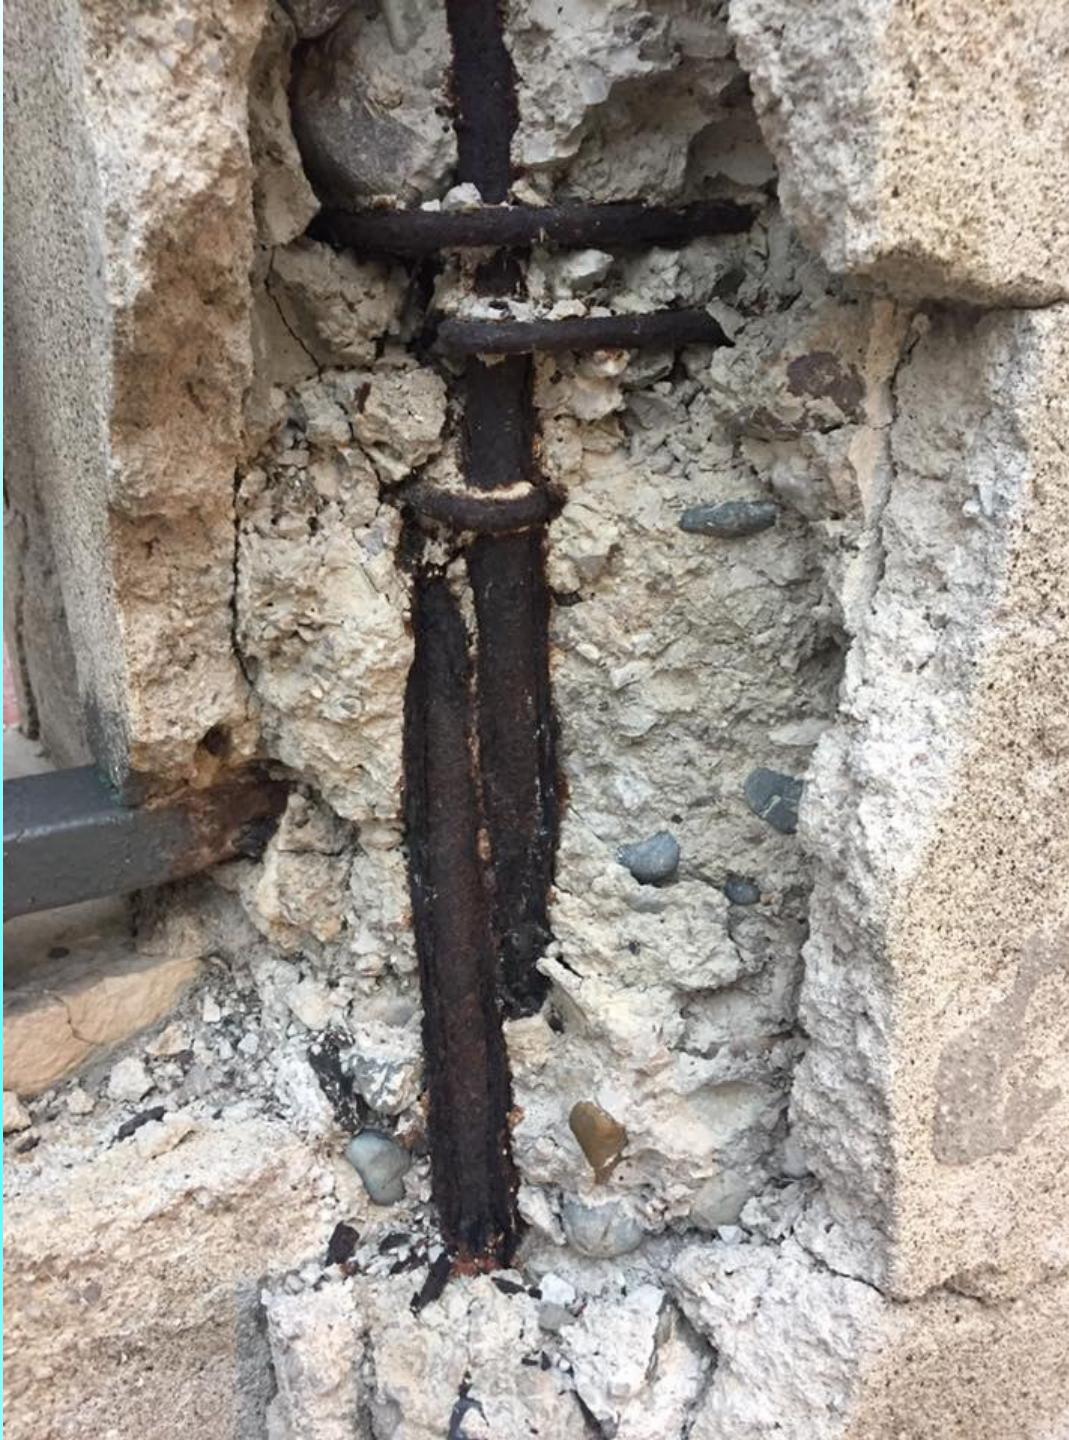
**EDIFICIO – ANNI  
SETTANTA - IN  
C.A. SOGGETTO A  
FENOMENI DI  
DEGRADO**

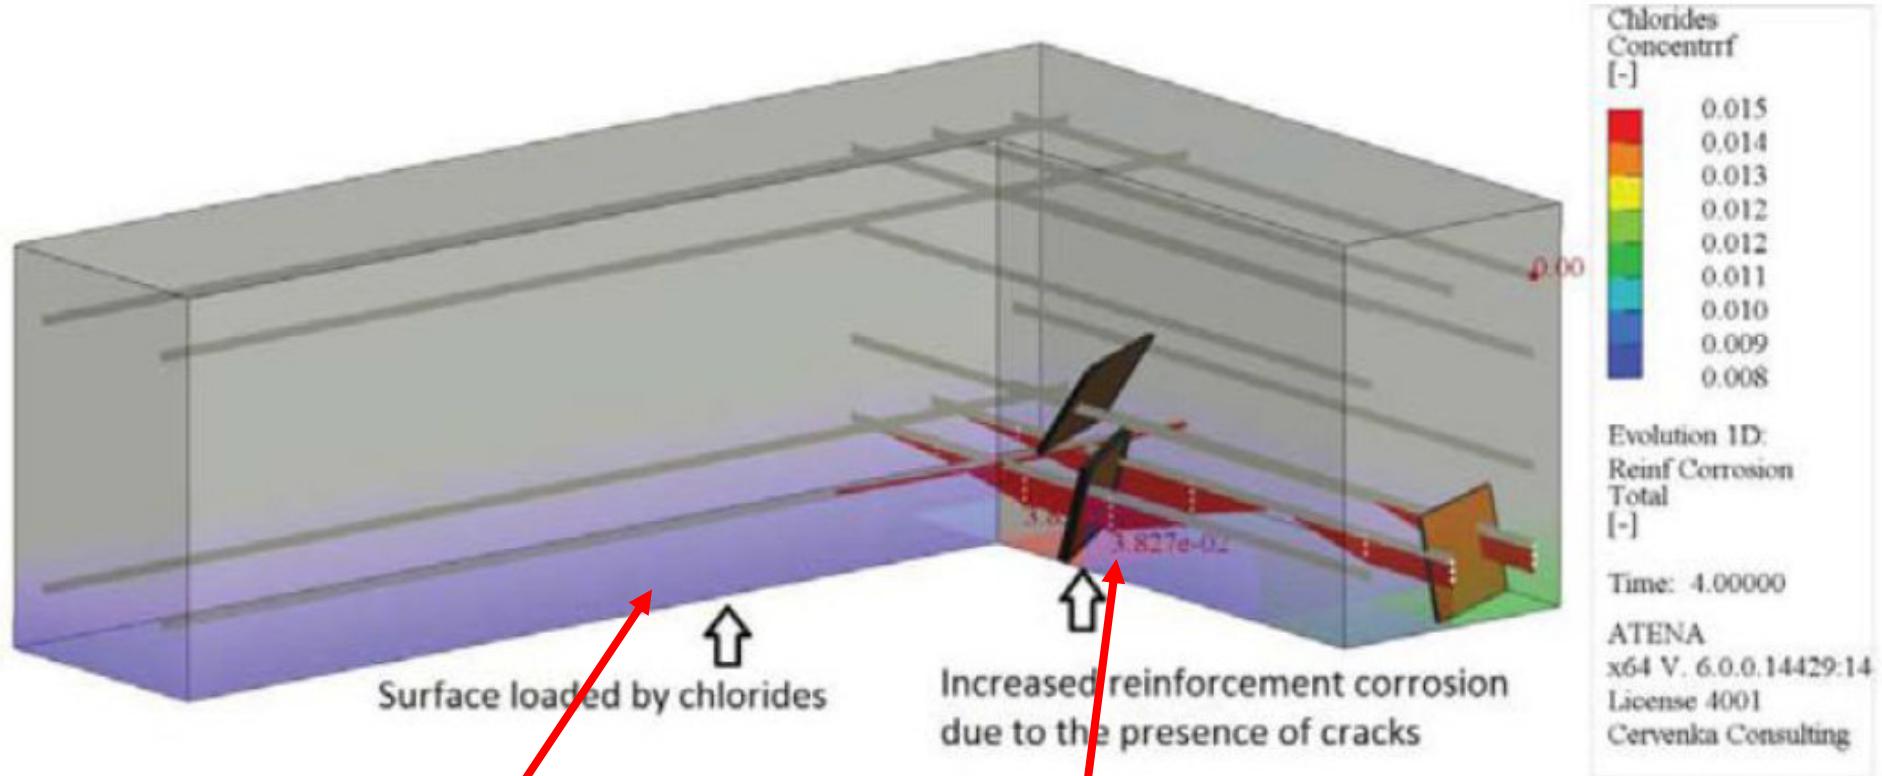
## EVOLUZIONE TEMPORALE DELLO STATO DI DANNO IN UN ELEMENTO TRAVE SOGGETTO AD ATTACCO DEI CLORURI

Superficie di attacco cloridrico

Avanzamento corrosione barre di armatura  
in corrispondenza del calcestruzzo fessurato

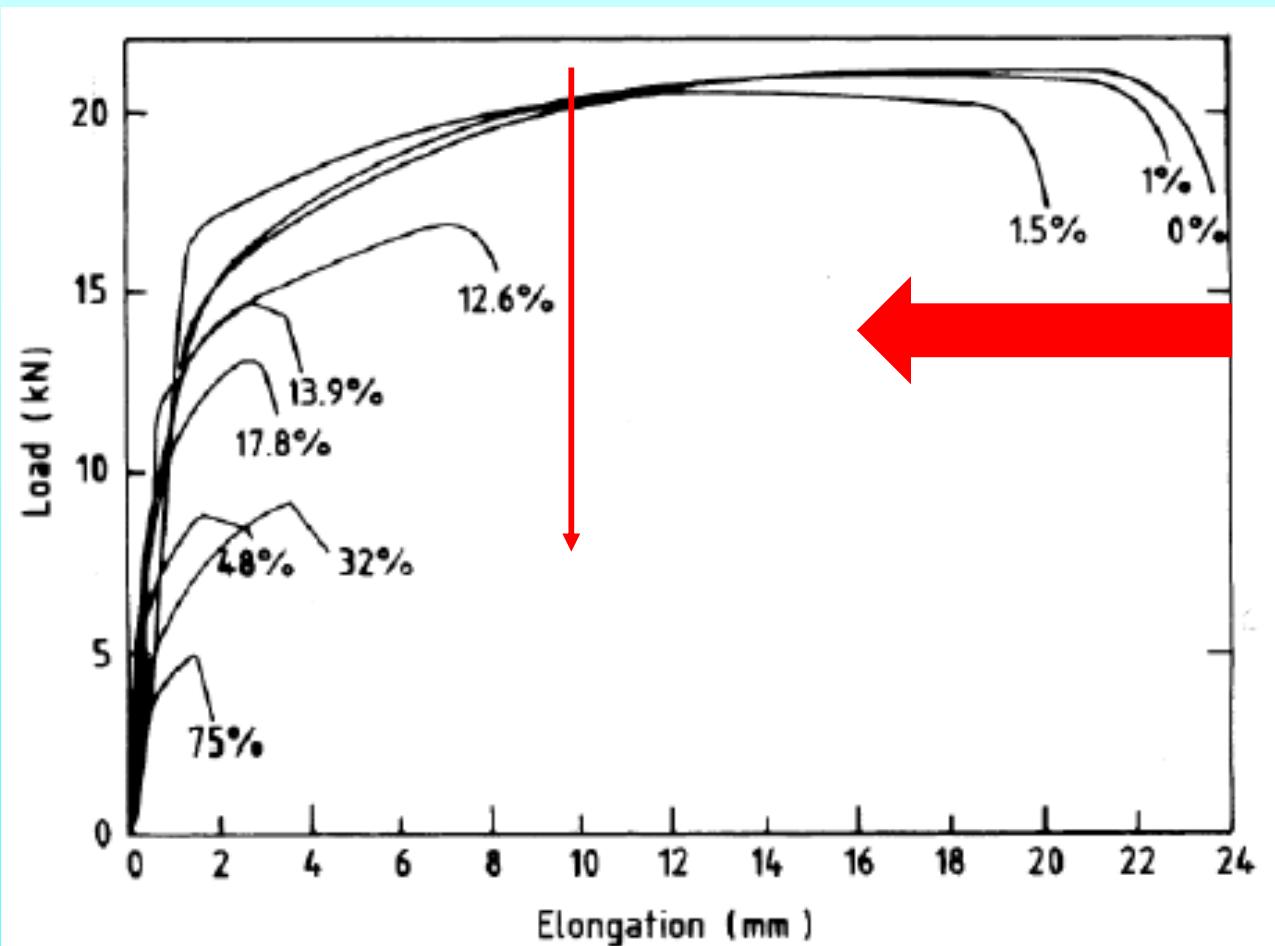
Curve carico-allungamento per barre con diverso livello di corrosione (espresso come perdita in massa in %, Almusallam, 2001)

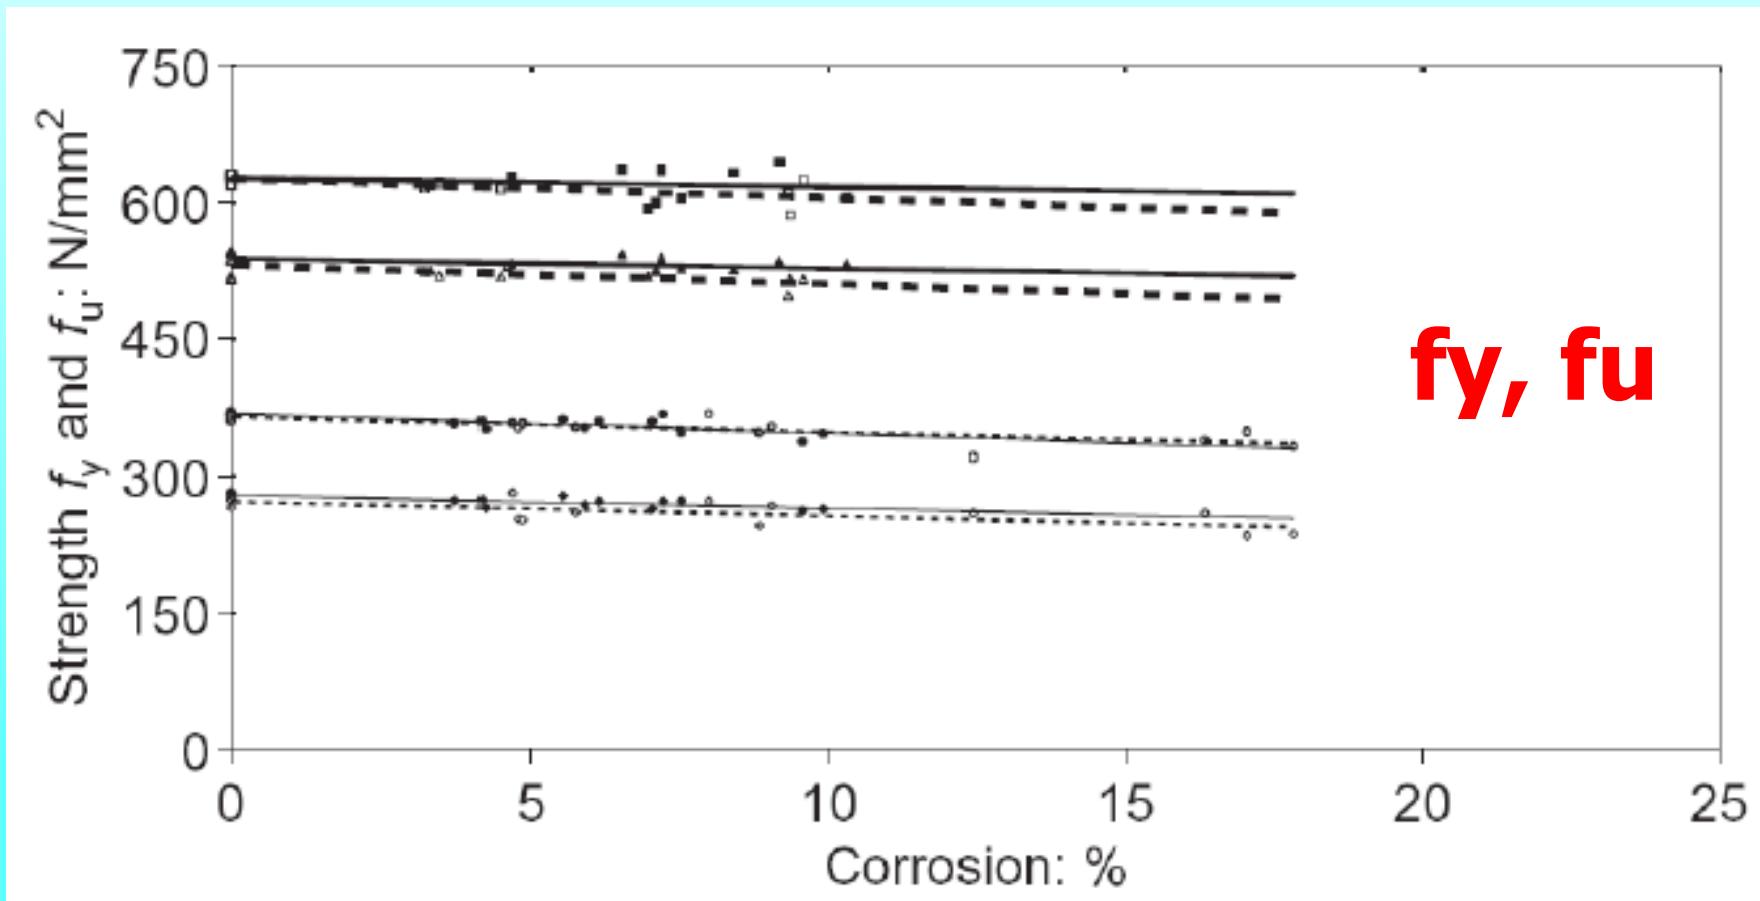
Resistenza residua di barre di armatura corrosa, Du, 2005

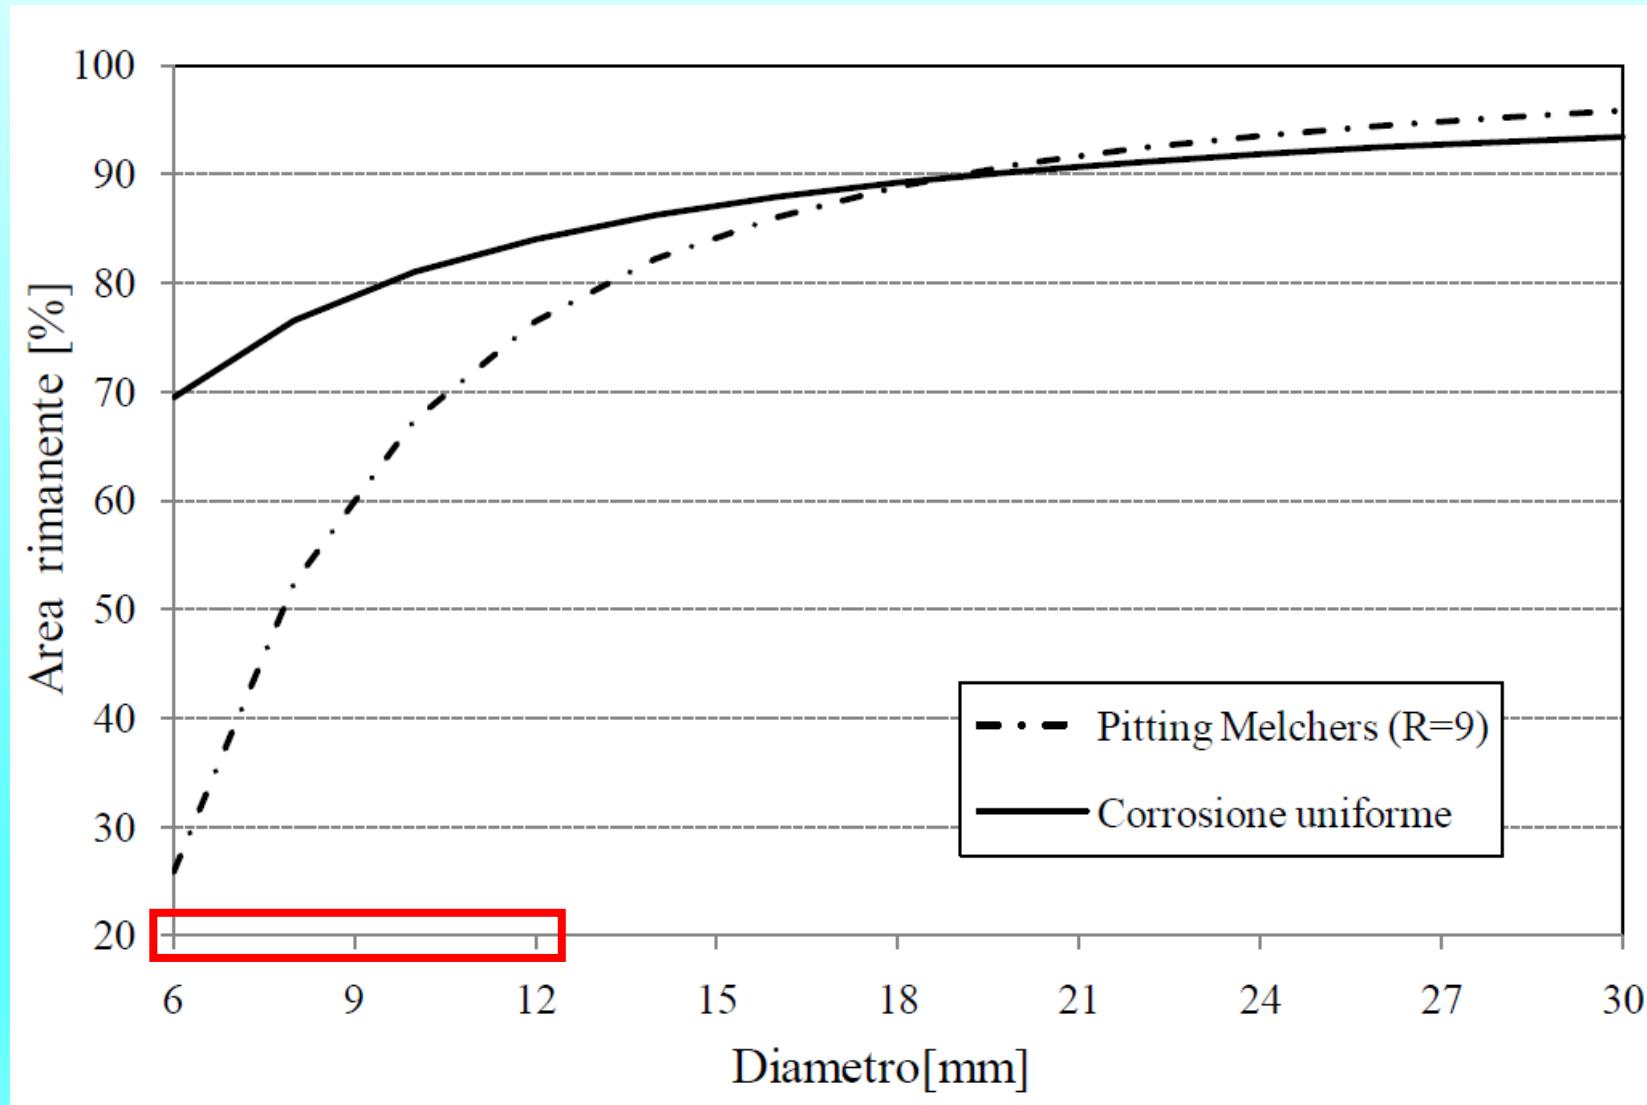
**In alcuni modelli si registra un maggior danneggiamento da pitting nelle barre di piccolo diametro (staffe)**

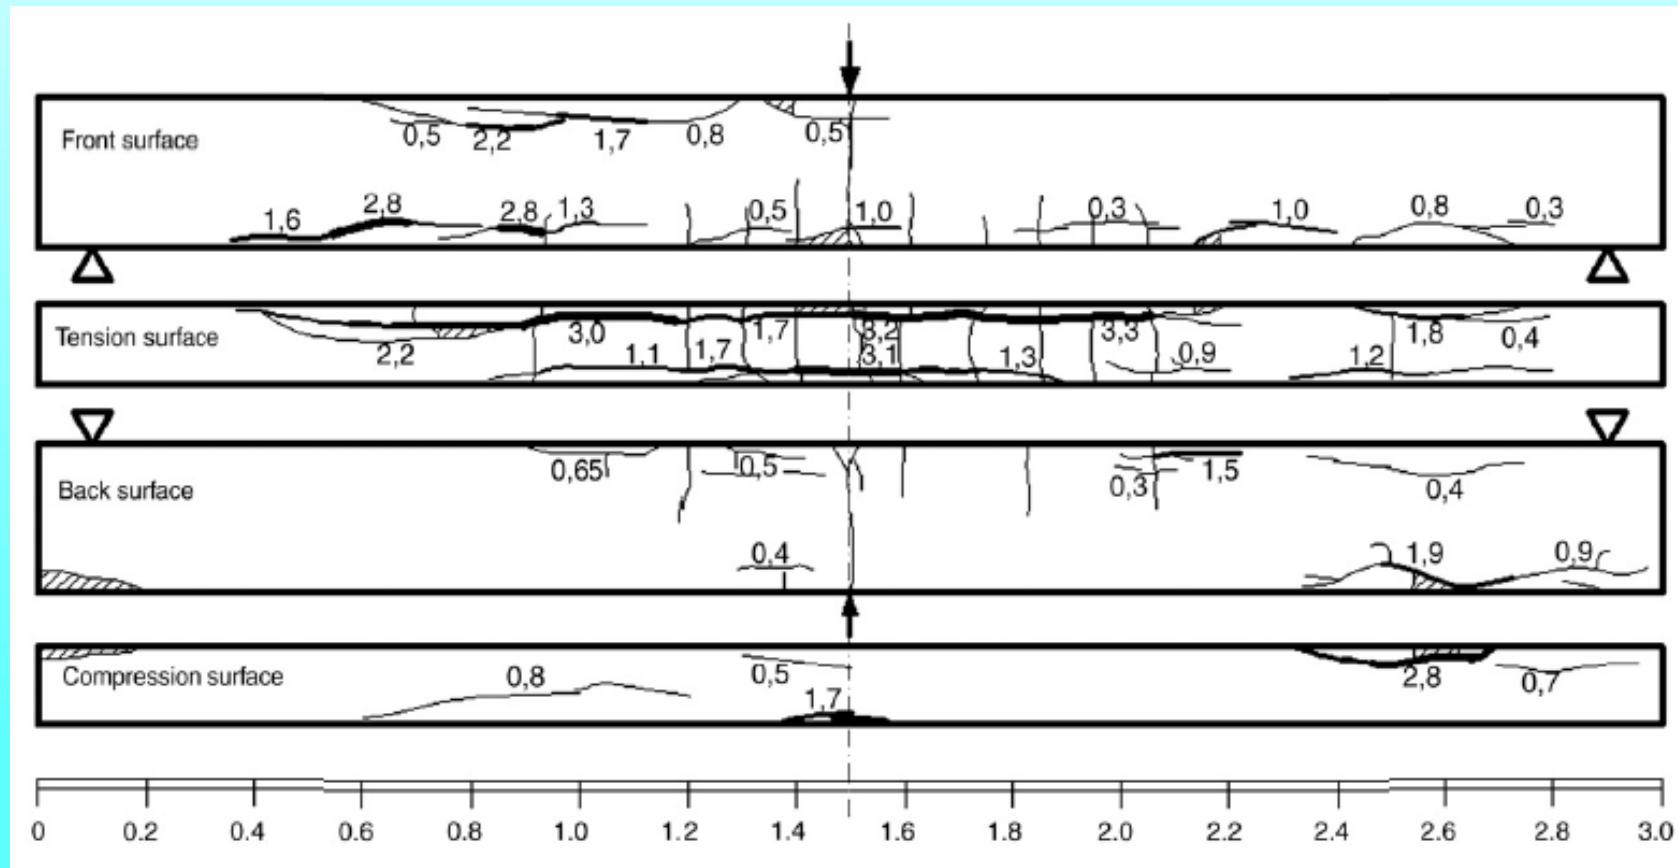
**La conseguenza della fessurazione del copriferro è una riduzione  
della resistenza a compressione del calcestruzzo oltre alla  
perdita di aderenza**

Andamento delle fessure in una trave di sezione 150x280 mm, armata con due Fi 6 superiori e due Fi 12 inferiori, soggetta a corrosione naturale, dopo 23 anni (le parti rettinate rappresentano il calcestruzzo distaccato), Zhang, 2009

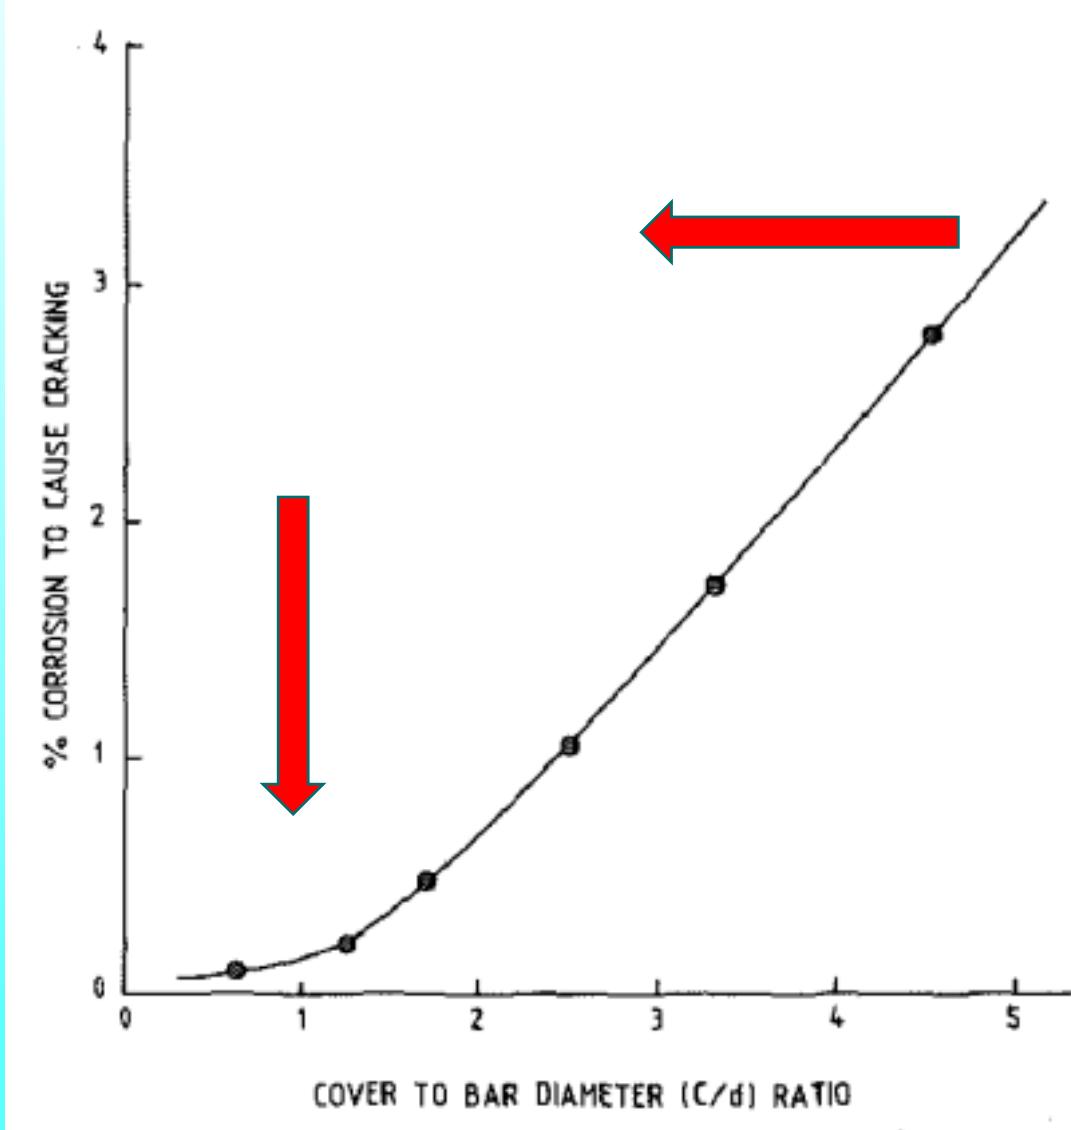
Relazione tra il rapporto tra il copriferro e il diametro della barra (c/d) ed il livello di corrosione necessario per avere l'inizio della fessurazione, Rasheeduzzafar, 1990

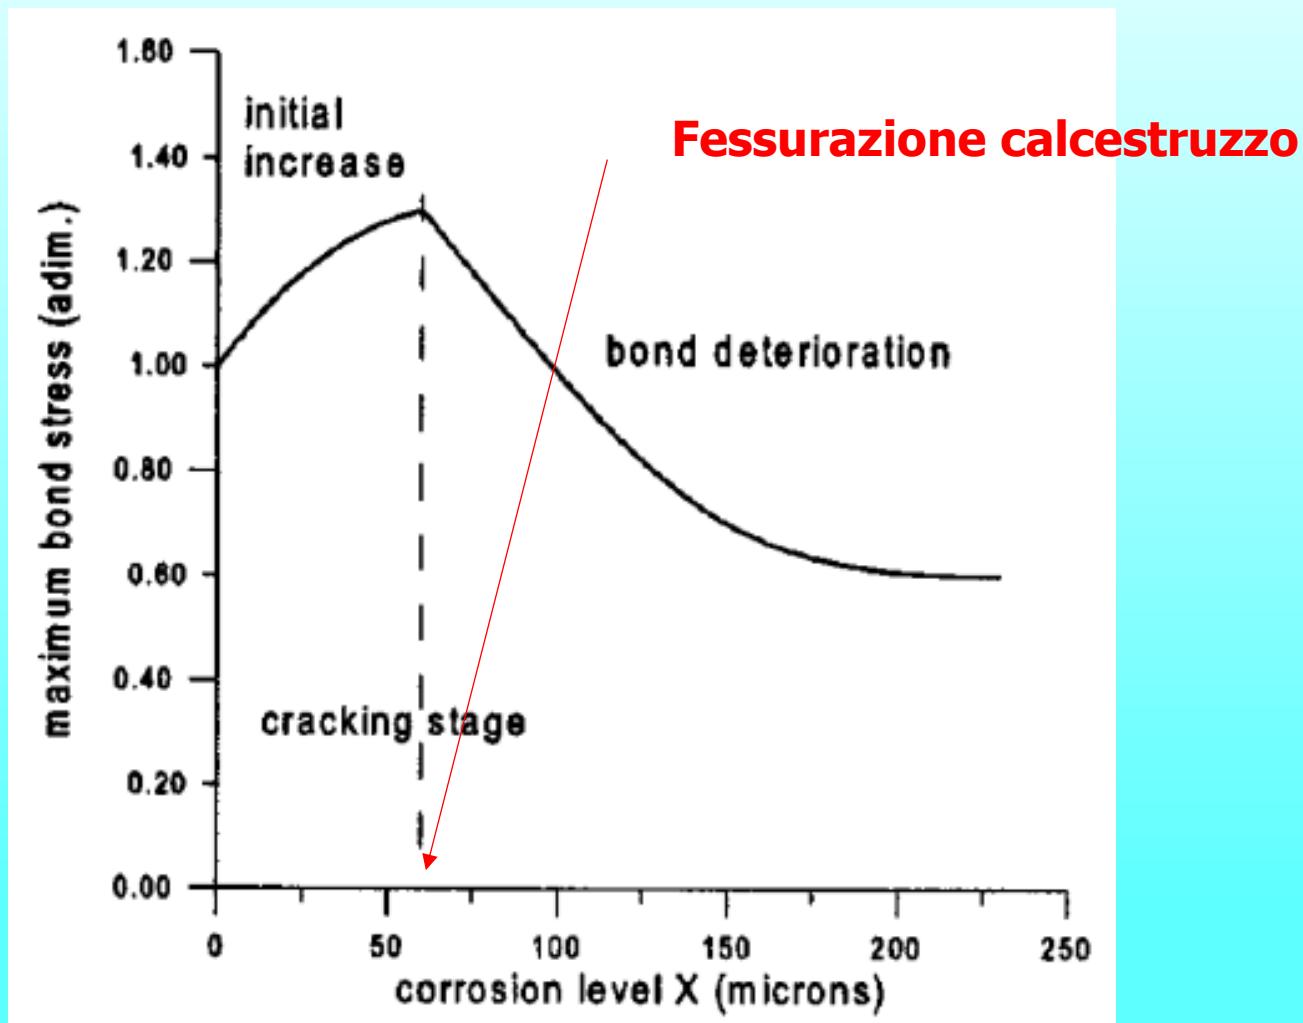
Variazione della tensione di aderenza massima con il livello di corrosione

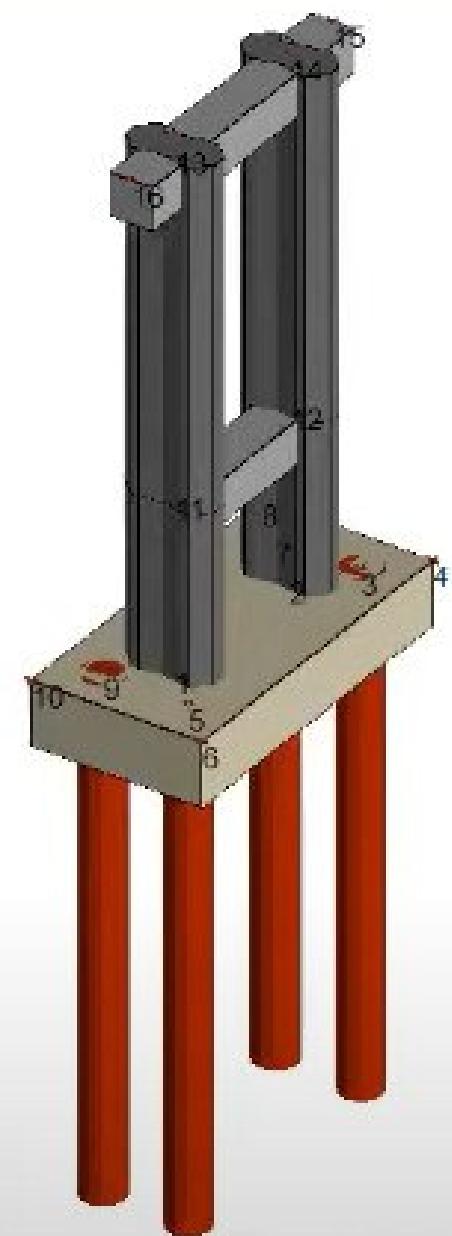
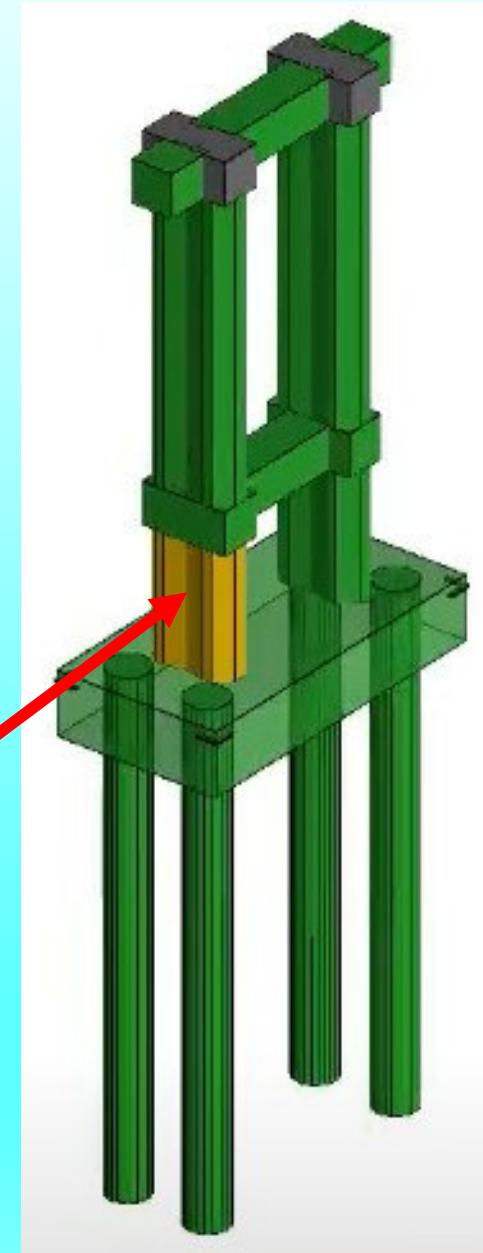
Esempio pila  
da ponte  
**INTEGRA** e  
con  
**DEGRADO**  
localizzato  
alla base

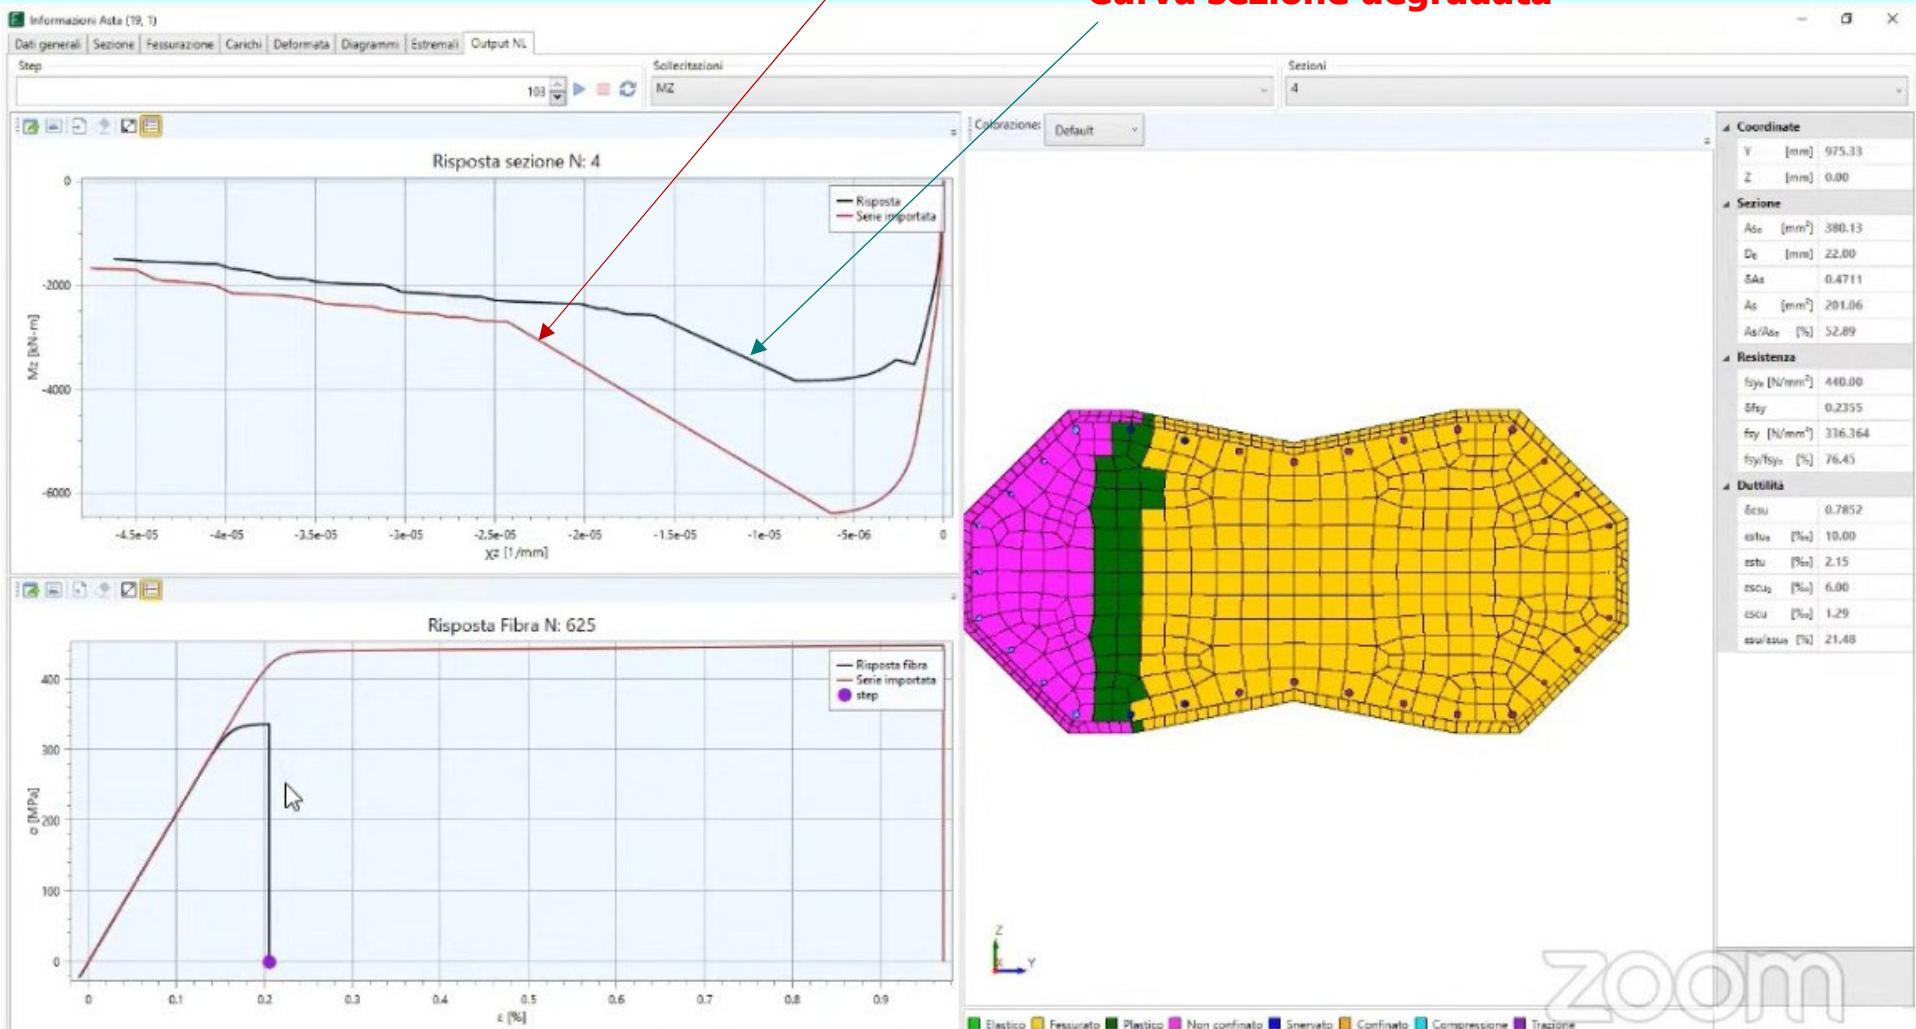
Curva sezione integra

Curva sezione degradata

Curva tensione – deformazione (fibra acciaio): riduzione resistenza e soprattutto riduzione duttilità !

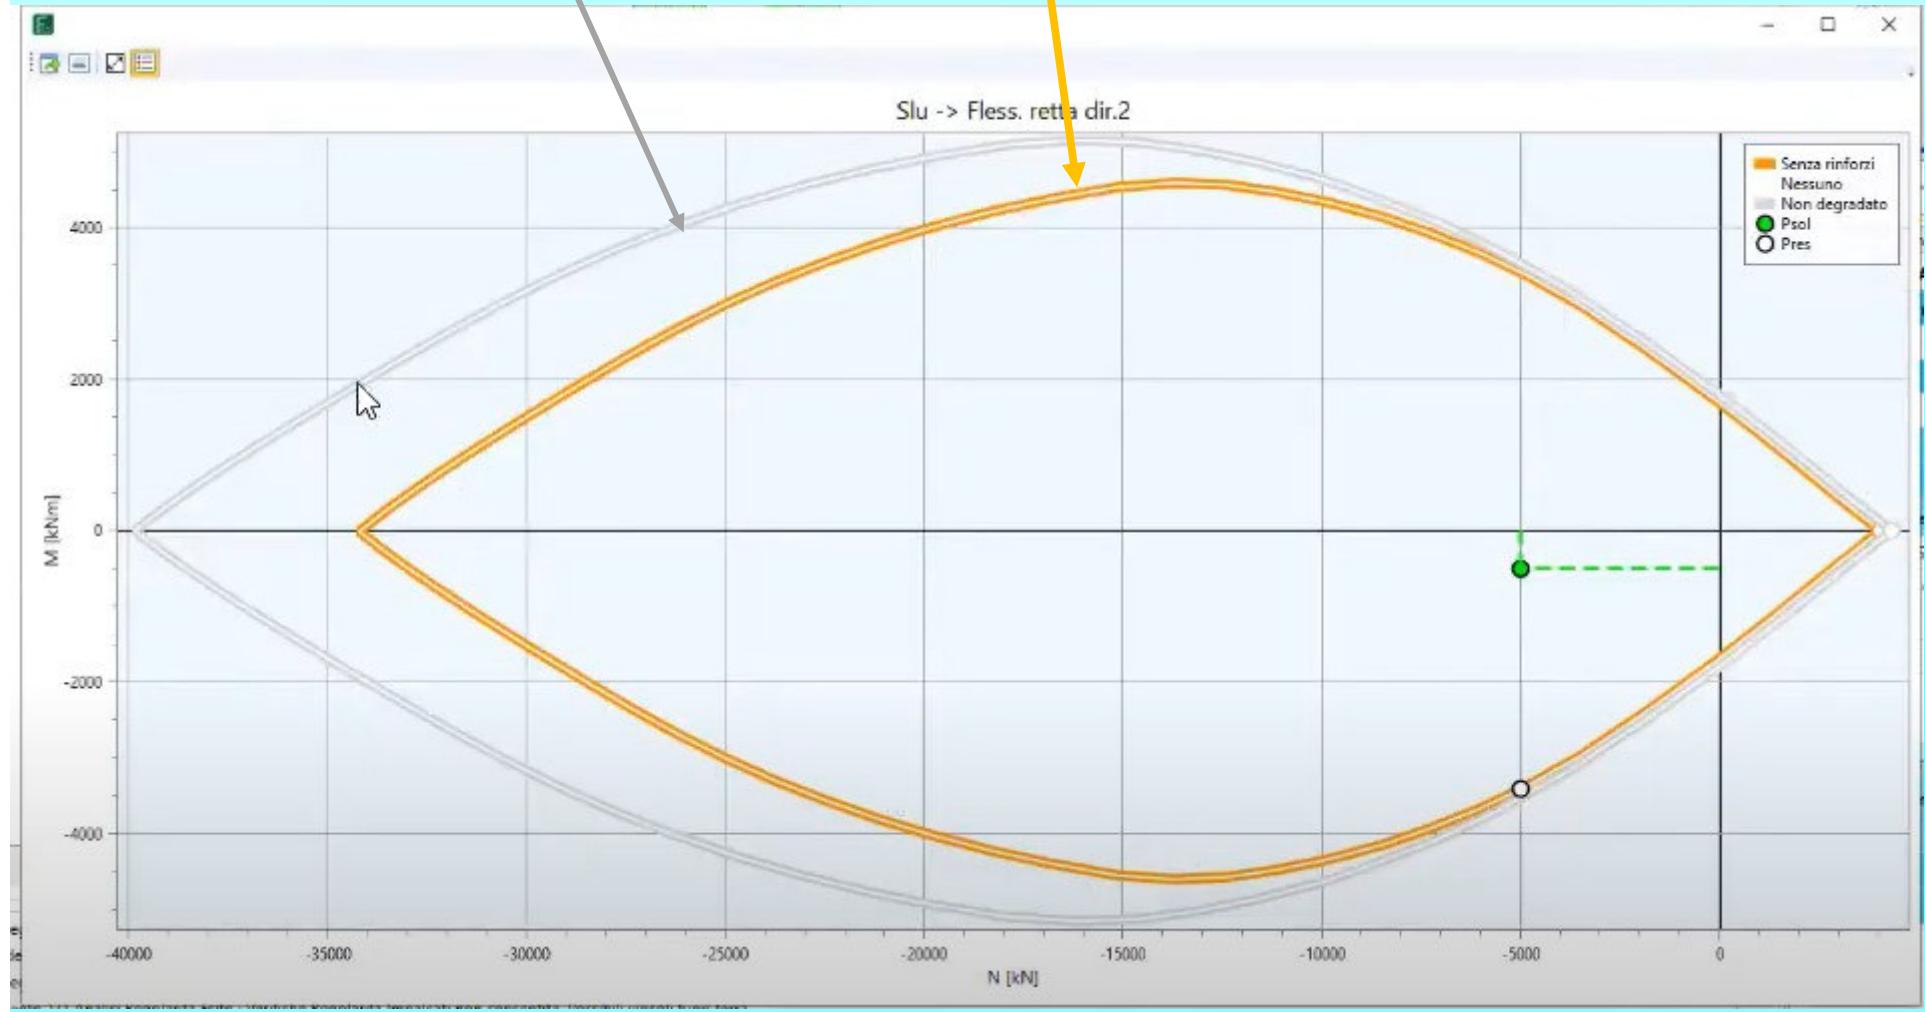
# Variazione domini di resistenza

Dominio sezione degradata

Dominio sezione integra

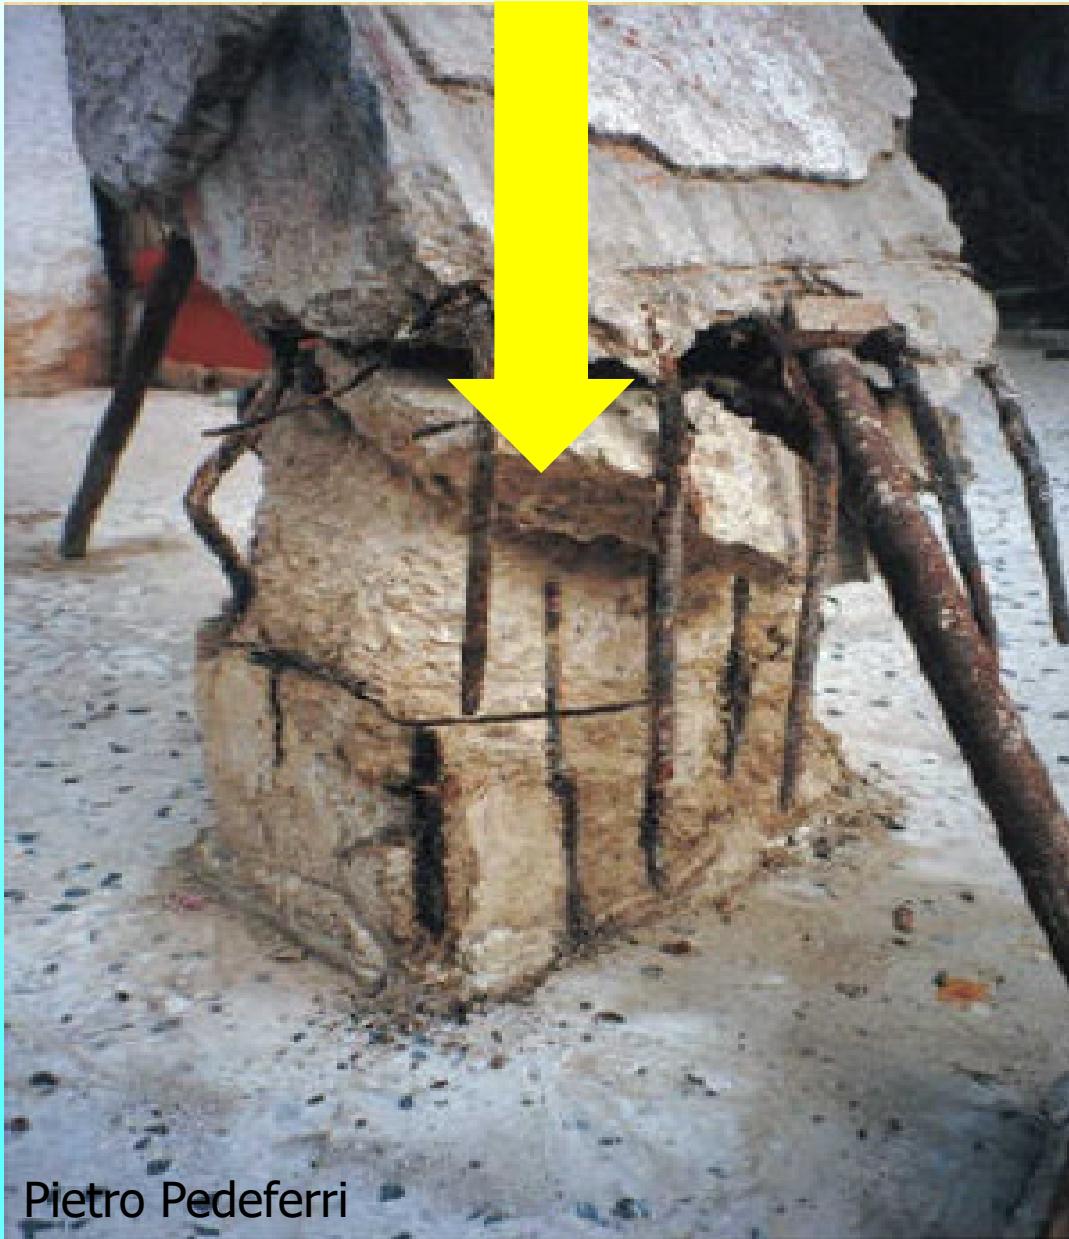
**Fig. 1.6 Corrosione delle armature di un pilastro di un edificio di 7 piani crollato a Palermo nel 1999**

- 1. Corrosione staffe**
- 2. Corrosione barre long.**
- 3. Splitting**
- 4. Spalling**
- 5. Riduzione aderenza all'interfaccia**

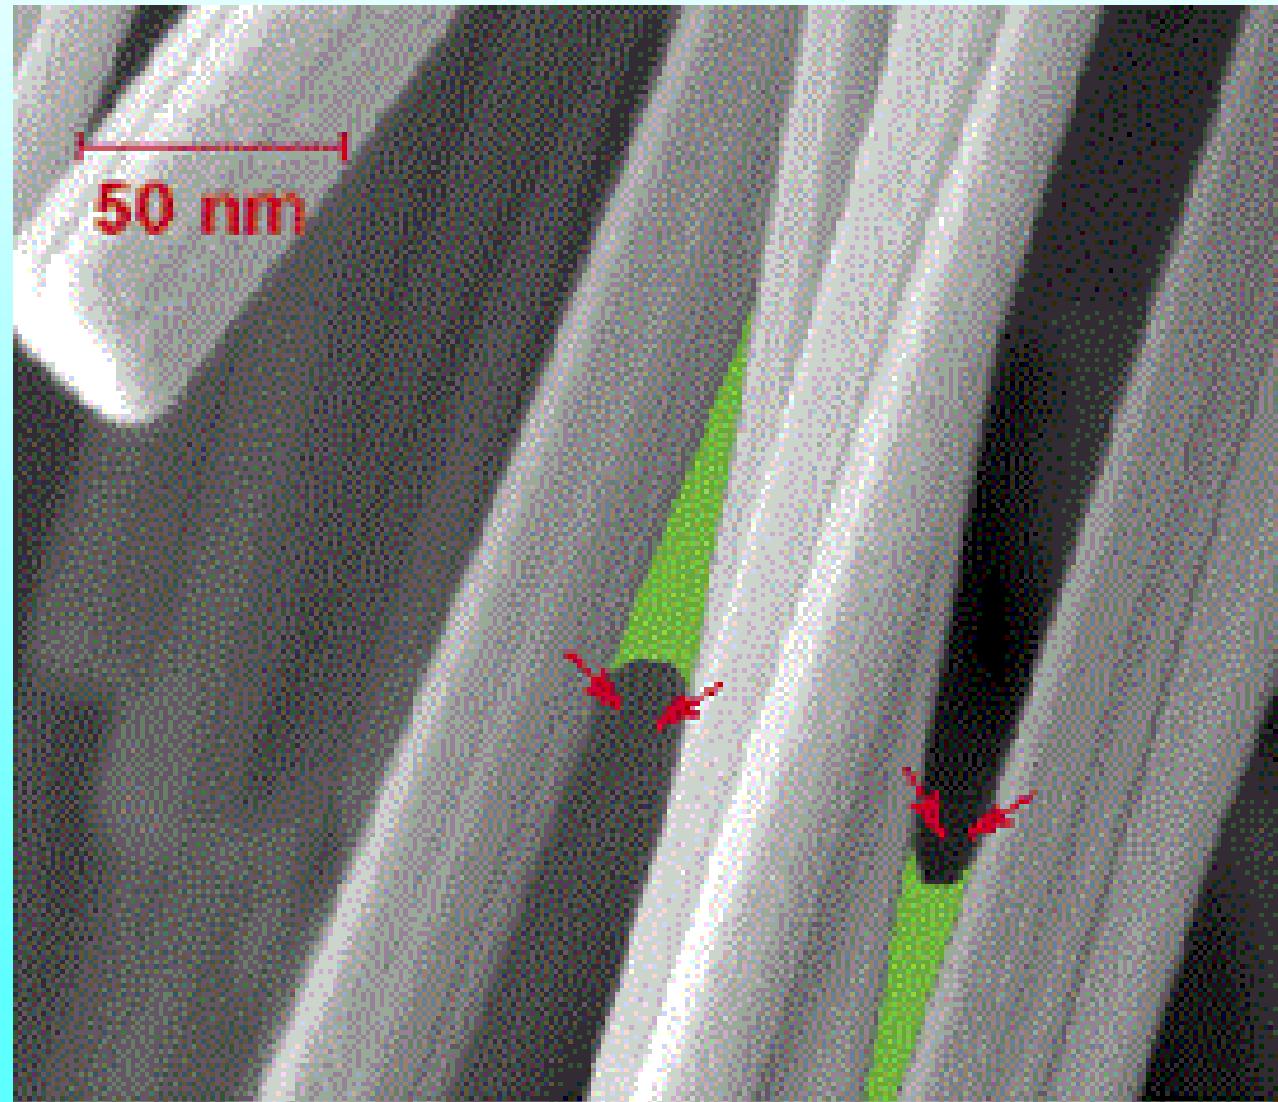
M. Collepardi: Schematizzazione di menischi di acqua (conca superficiale - in verde) che provocano l'avvicinamento delle fibre C-S-H (vedi frecce rosse) e conseguente contrazione da ritiro
