# ***Strutture in calcestruzzo armato: influenza del danno localizzato sulla vulnerabilità statica e sismica***

***Degrado delle strutture in c.a. e c.a.p.  
Prima parte***

**Matteo Felitti**

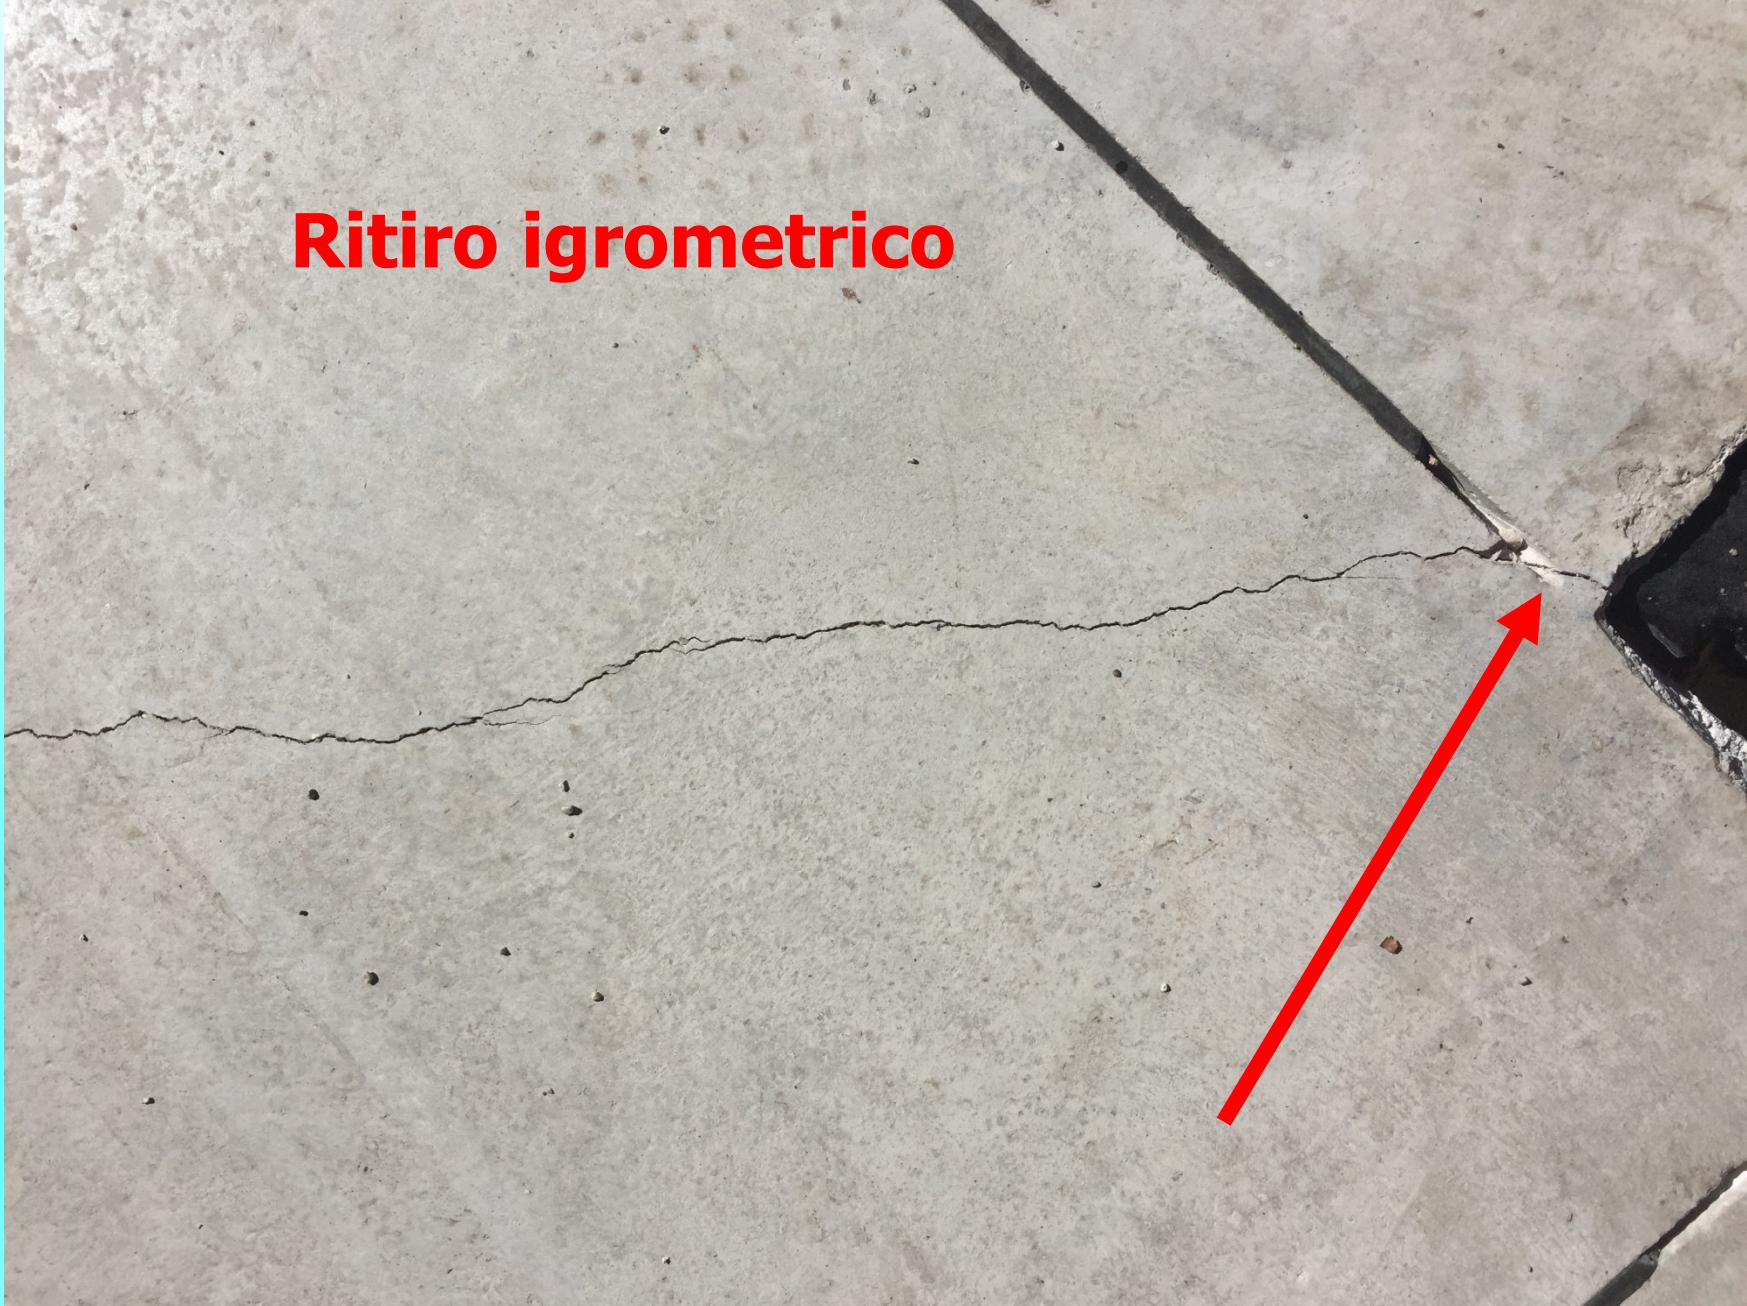
**DISSESTO DOVUTO ALLA MANCANZA  
DI GIUNTO DI ISOLAMENTO TRA  
PILASTRO E PAVIMENTO: IL  
PILASTRO HA CREATO UN  
OSTACOLO ALLA LIBERA  
CONTRAZIONE DA RITIRO DEL  
CALCESTRUZZO DETERMINANDO LA  
FORMAZIONE DI FESSURE A CIRCA  
45 gradi A PARTIRE DAGLI SPIGOLI  
(Sergio Tattoni).**

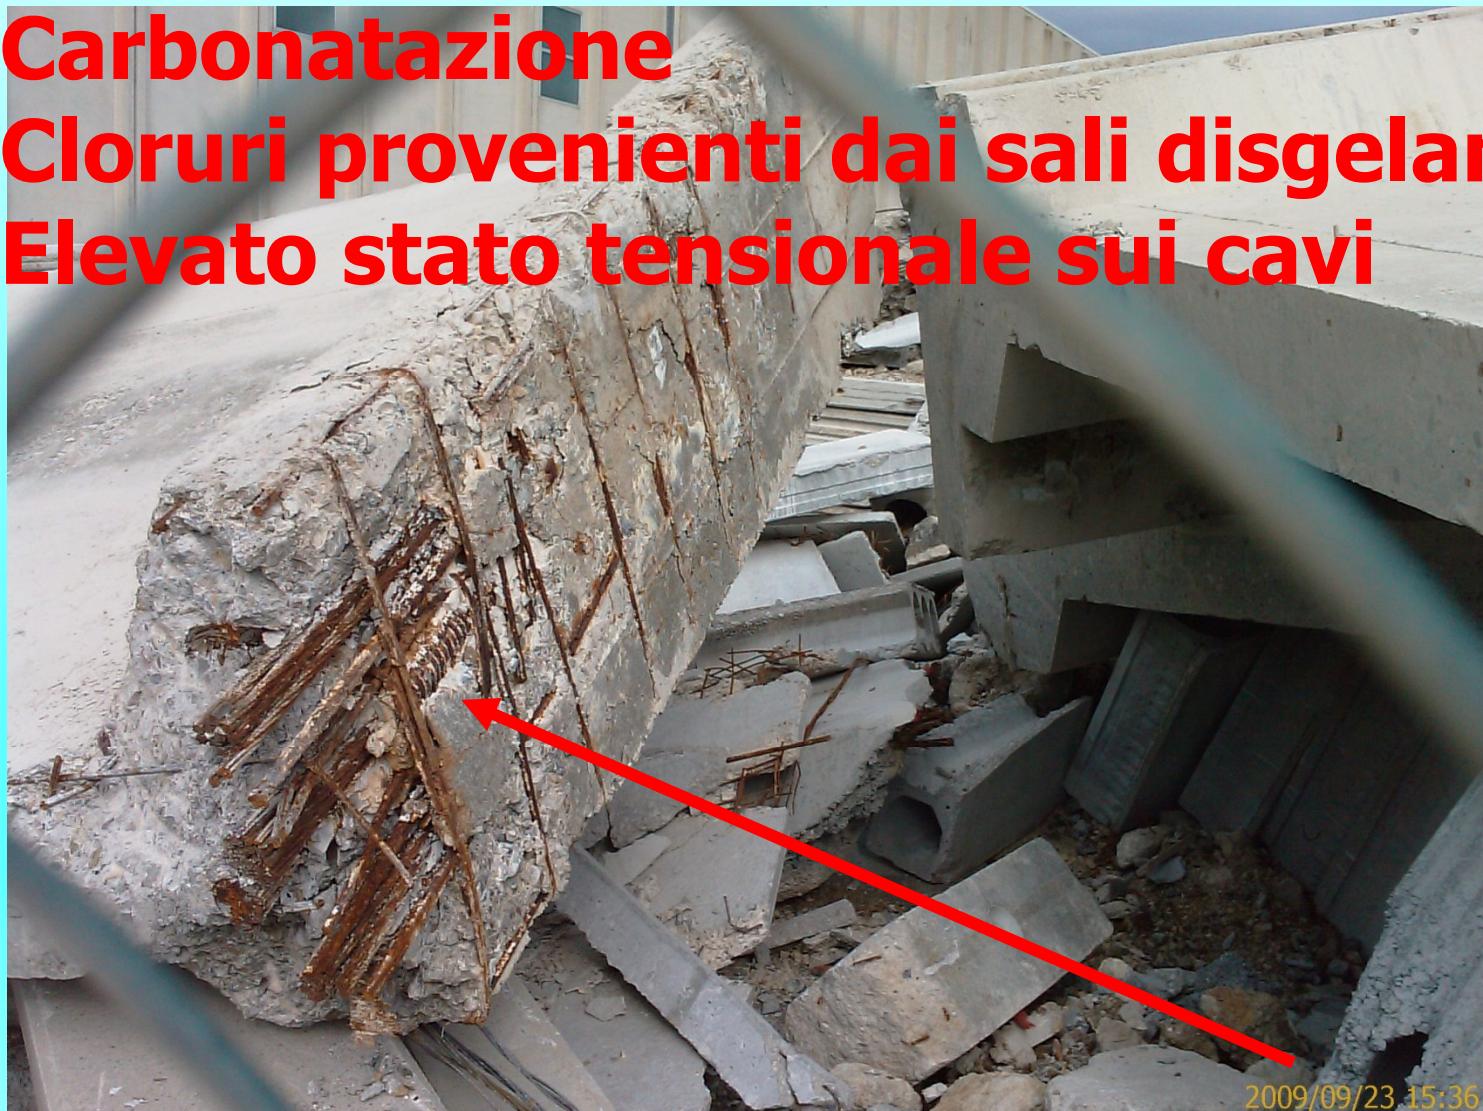
## **Corrosione per azione combinata:**

- **Assenza di copriferro**
- **Cattivo riempimento guaine**
- **Carbonatazione**
- **Cloruri provenienti dai sali disgelanti**
- **Elevato stato tensionale sui cavi**
