Ricostruzioni teoriche del collasso del ponte tra Albiano Magra e Caprigliola

Si descrivono di seguito i risultati sintetici di natura numerica ottenuti da un gruppo di lavoro costituito da ricercatori ed ingegneri, per valutare le possibili cause di collasso del ponte di Caprigliola nell'Aprile del 2020.

Il ponte in c.a. ubicato tra Albiano Magra e Caprigliola (nella provincia di Massa e Carrara in Toscana), di circa 280 metri di lunghezza, è repentinamente crollato nel fiume Magra nell'Aprile del 2020. Il crollo del ponte, di notevole valore storico e solitamente molto trafficato, non causò decessi molto probabilmente grazie alla fortuita concomitanza con il lock-down dovuto alla prima fase acuta della pandemia.

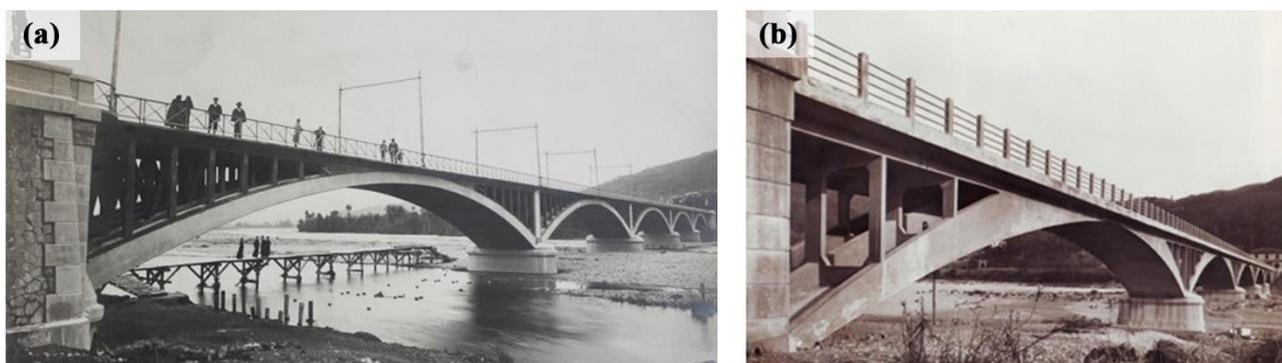
Il ponte **ad arco a via superiore** di Caprigliola (detto anche di Albiano Magra) attraversava il fiume Magra e fu eretto all'inizio del 1900. Il ponte fu progettato dall'ingegnere Attilio Muggia, uno dei pionieri del cemento armato in Italia. Fu completato nel 1908 e rappresenta quindi uno dei primi ponti in c.a. mai costruiti in Italia. All'epoca della costruzione deteneva il primato -mantenuto per circa un decennio- di ponte in c.a. più lungo del mondo con i suoi 260 m suddivisi in cinque campate con archi di 51 m di luce ciascuno. Le cinque arcate snelle, con altezza leggermente variabile poggiavano su quattro pile e due spalle in muratura (vedi Figura 1(a)).

Il ponte fu distrutto dai tedeschi durante la Seconda Guerra Mondiale e venne poi ricostruito tra il 1945 e il 1949 con un nuovo design ispirato alle opere dell'ingegnere svizzero Robert Maillart (vedi Figura 1(b)). In Figura 2 si riporta uno schema dell'intero ponte con alcune fotografie prima del crollo dell'Aprile del 2020.

Fig.1 (a) Ponte eretto nei primi del 900, (b) ponte ricostruito tra il 1945 e il 1949.

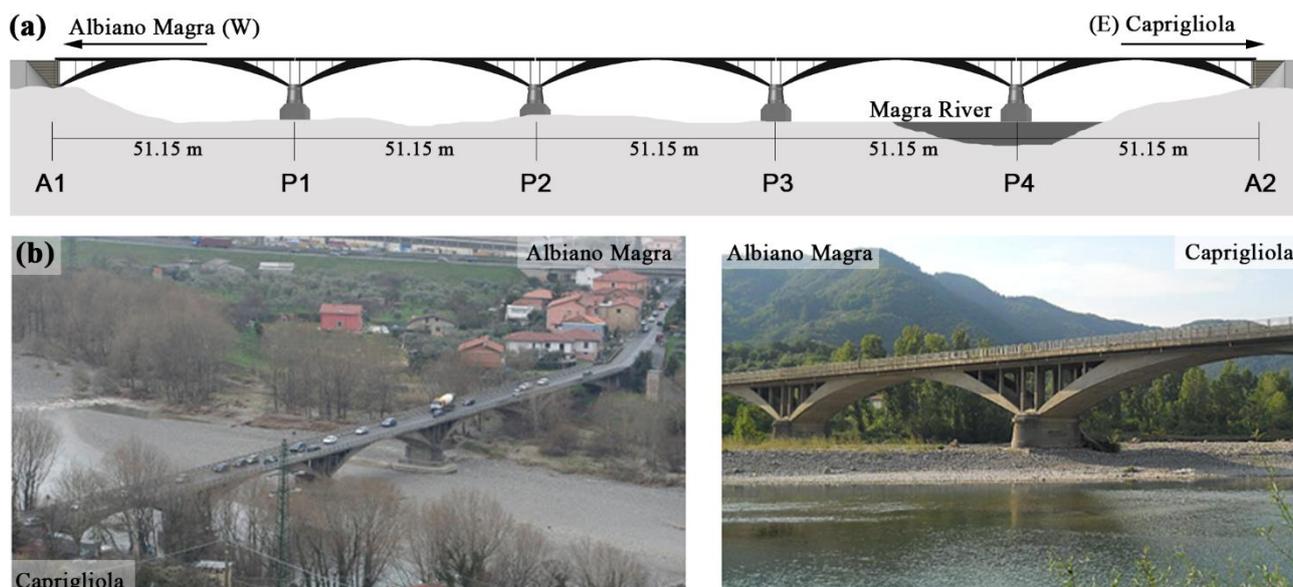
Fig.2 Ponte ricostruito tra il 1945 e il 1949: (a) vista schematica dell'intero ponte e nomenclatura adottata, (b) vista prospettica globale dell'intero ponte e vista prospettica ingrandita di una singola campata.

Nel corso degli anni '90 del secolo scorso, per adeguare il ponte al traffico stradale del XX secolo, la carreggiata del 1949 è stata ampliata di circa 2 m (da 8 m a 10 m), con un incremento del carico permanente agente di circa 50% dovuto all'aggiunta di una soletta con due sbalzi laterali (1 m per lato) il cui spessore è stato stimato, dagli autori con esame visivo dei resti post-crollo, in circa 0,35 m.

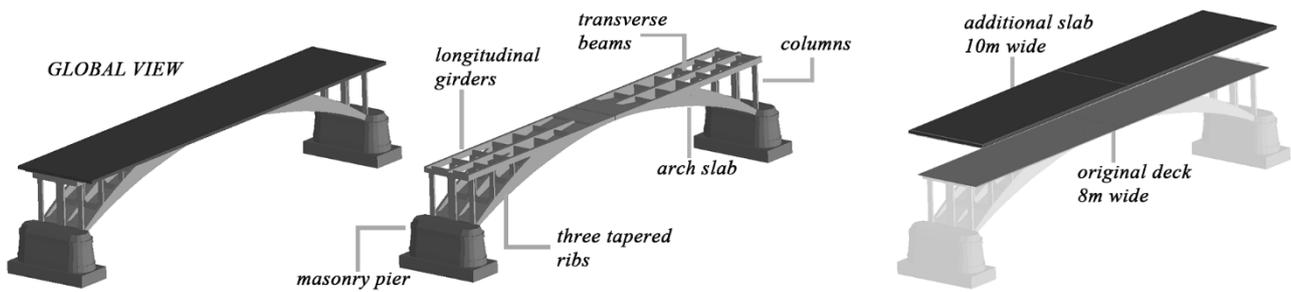
Fig.4 Modello tridimensionale agli elementi discreti (AEM) di una singola campata del ponte nel 2020, con indicazione degli elementi costitutivi principali.

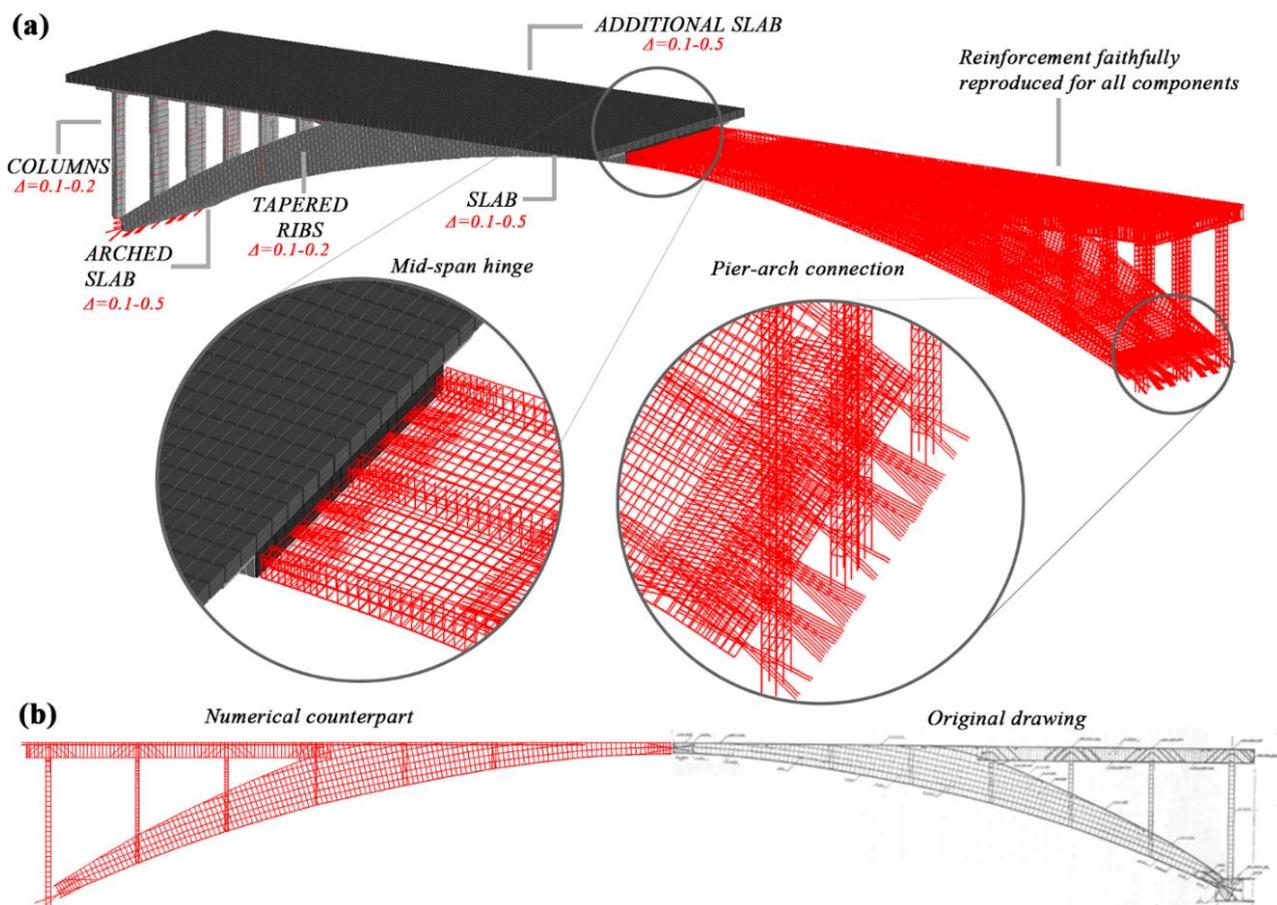
Fig.5 (a) Modello agli elementi discreti (AEM) con indicazione della dimensione (in metri) media della mesh per diverse parti della struttura, e (b) confronto tra la modellazione numerica e quella del progetto originale per una sezione longitudinale del ponte.
