Controllo delle dighe in esercizio in Sicilia

26 Aprile 2017

Ministero Infrastrutture e Trasporti
Direzione Generale per le dighe e le
infrastrutture idriche ed elettriche
Ufficio tecnico per le dighe Palermo

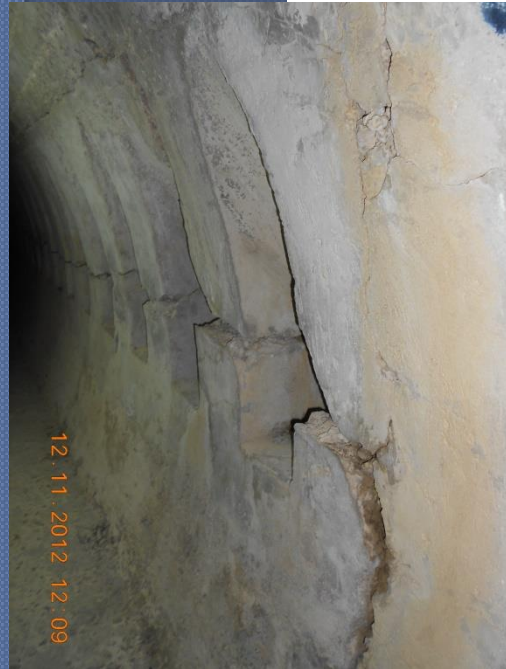
SEZIONE TRASVERSALE TIPO

Cunicoli dove sono state rilevate lesioni

Porzione del paramento di monte Sezione 5 lesione a prevalente sviluppo verticale

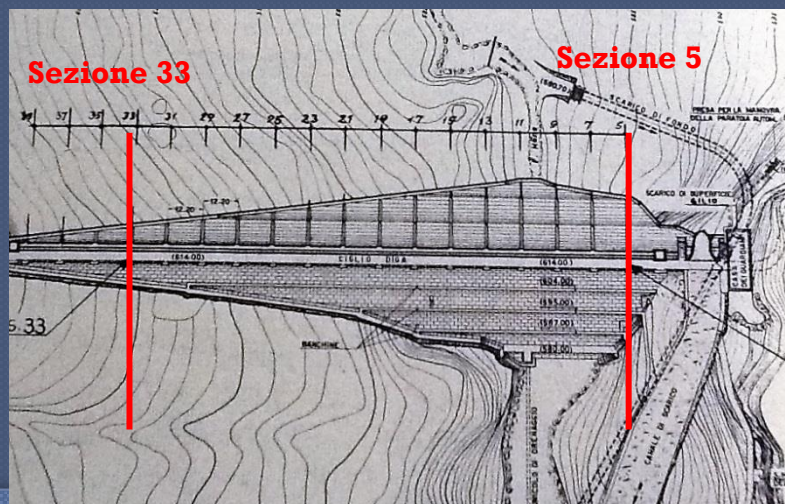
Lesione 5 lato monte e lato valle

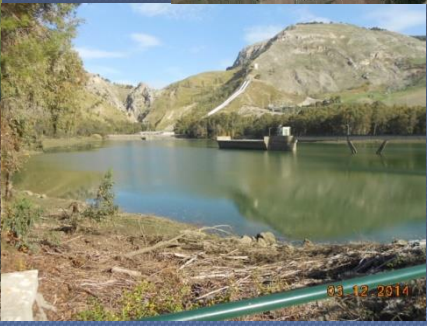
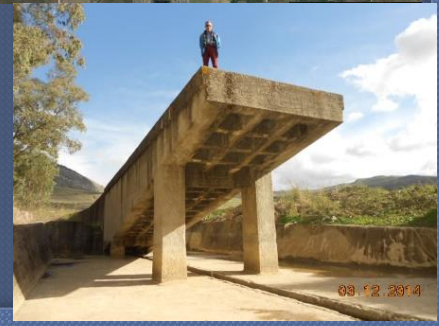
Diga di Piana degli albanesi sequenza sismica 14 gennaio - 1 settembre 1968

Conseguenza del danno

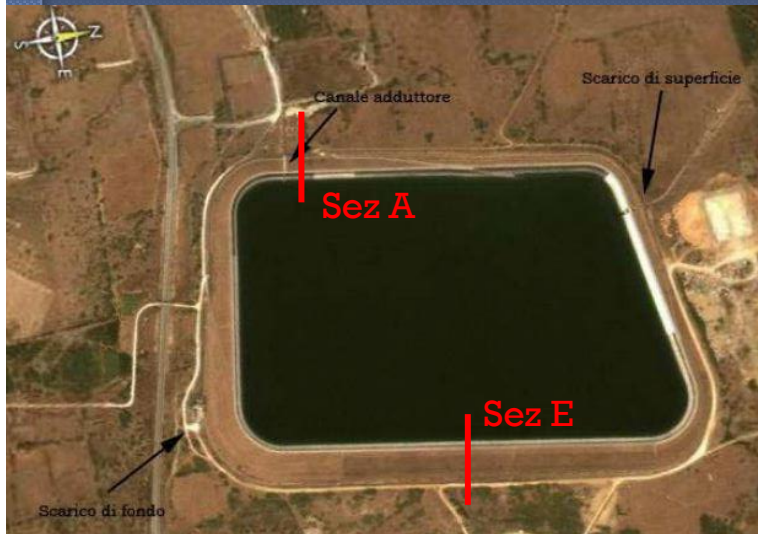
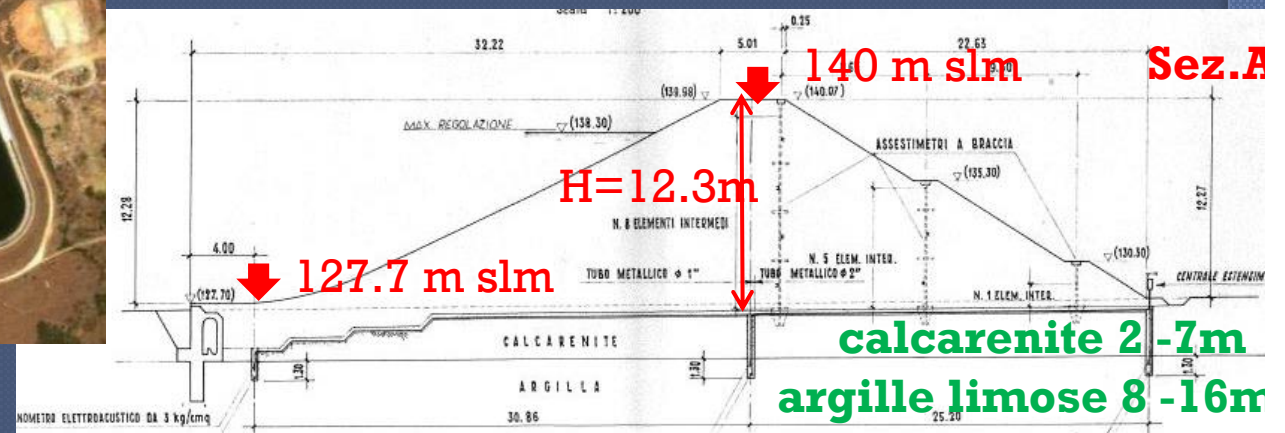
Vasca Ogliastro terremoto Lentini 13/12/1990 M=5.68+/-0.18

Il serbatoio è realizzato da un argine dello sviluppo di 2350m (750X500 m circa) capacità totale di $4.3 \times 10^6 \text{ m}^3$

Il rilevato omogeneo è costituito da ghiaia con sabbia (15%) e blocchi (25%)
Tenuta assicurata da un manto di conglomerato bituminoso chiuso

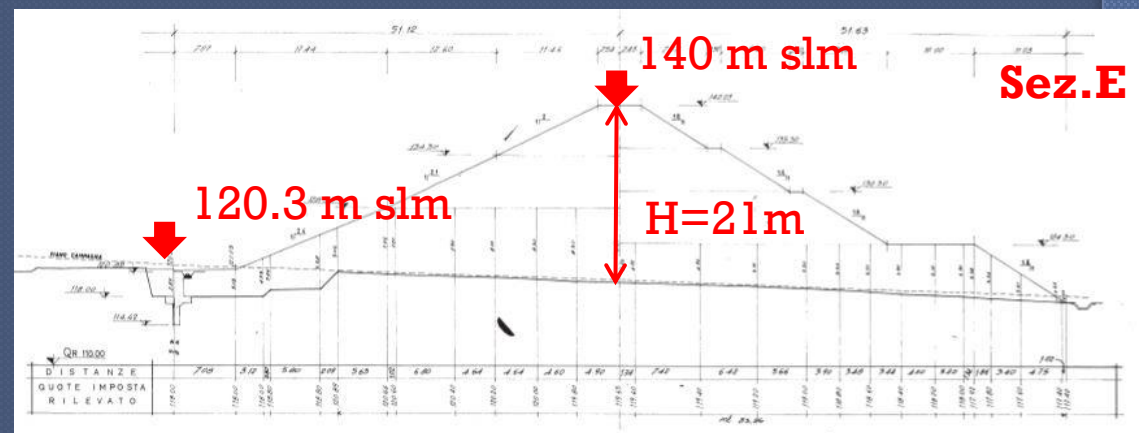
Vasca Ogliastro terremoto Lentini 13/12/1990 M=5.68+/-0.18

Sviluppo complessivo delle lesioni
Stimato pari a 1060 m
Fessura di lunghezza massima 48,5 m

Al momento del sisma il livello della vasca era 132 m s.l.m.

Il serbatoio è rimasto in esercizio,
Interventi di manutenzione sono stati periodicamente eseguiti

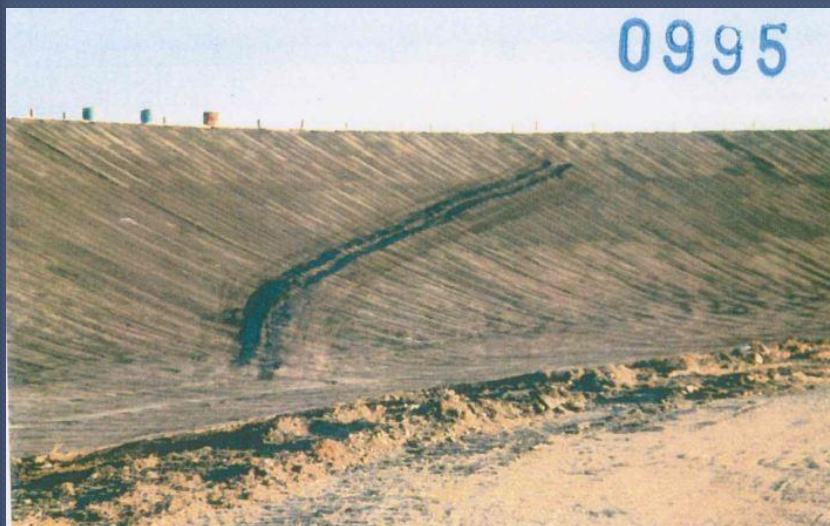
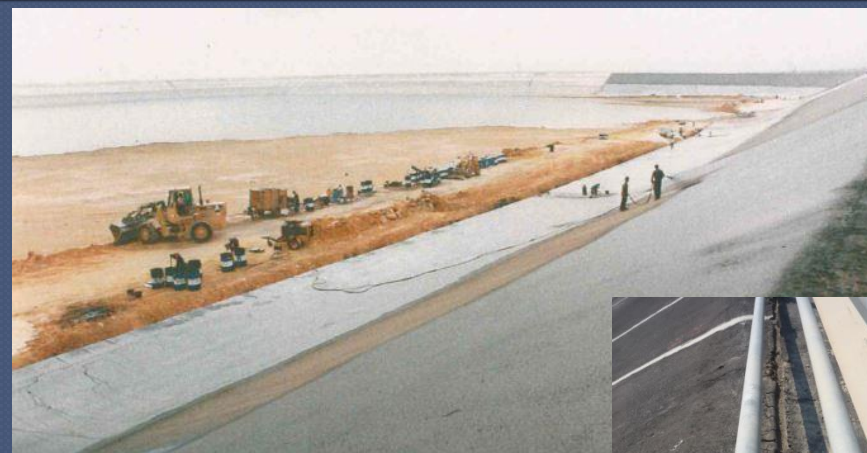
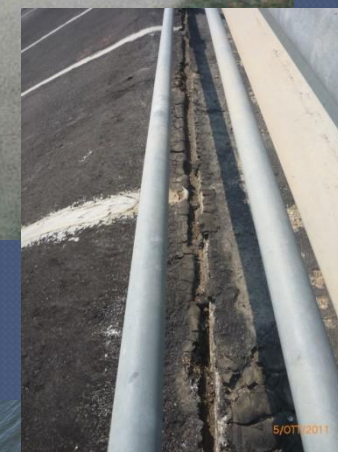
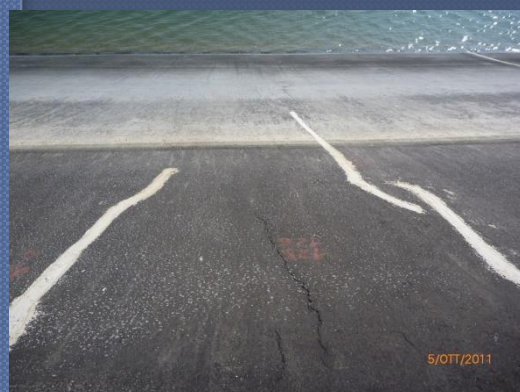
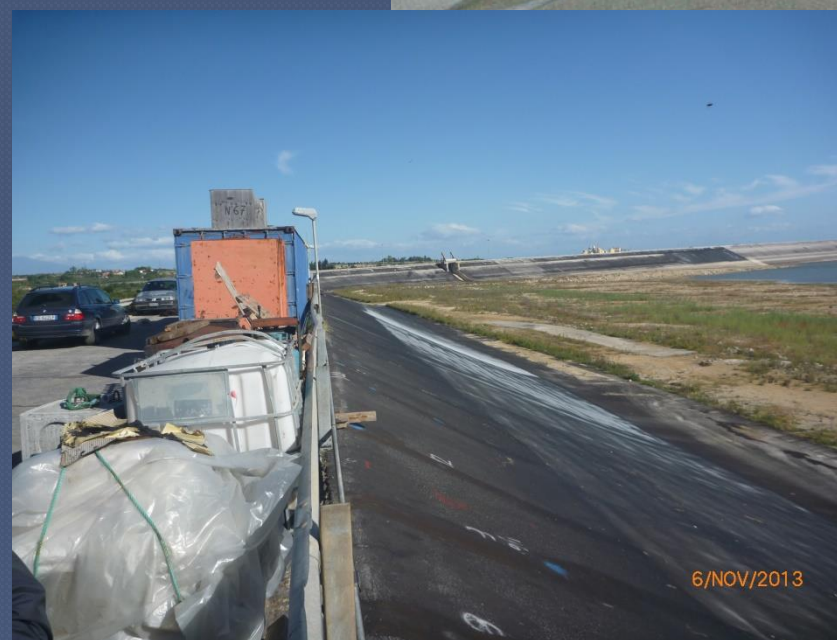
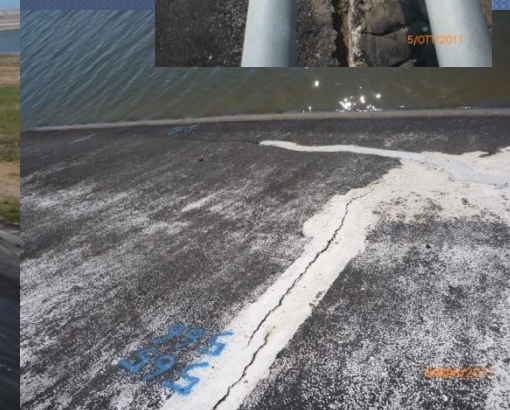
Interventi

Vasca Ogliastro terremoto Lentini 13/12/1990 $M=5.68\pm 0.18$
